NAF Bruktbiltest

Testdato
14.05.2024

| Modell | IONIQ | Motoreffekt | 88 kW |
| Registreringsnr. | EK26629 | Drivstofftype | Elektrisk |

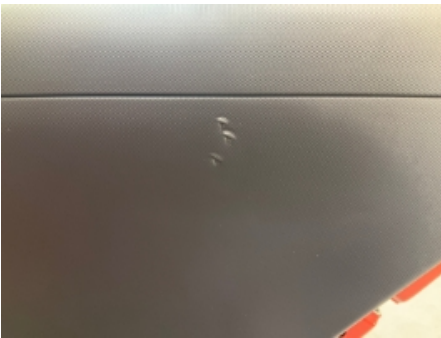
28. Dørtrekk

| Ref.Id | Opplysning | Resultat | Beskrivelse |
|---|---|---|---|
| 96.4 | Dørtrekk | Liten skade i dørtrekk: | Høyre baddør |

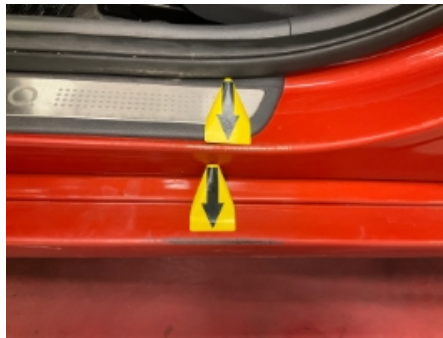
29. Døråpning

| Ref.Id | Repareres | Resultat | Beskrivelse |
|---|---|---|---|
| 97.1 | Døråpning | Sår eller skade: | Venstre fordør |
