VOLKSWAGEN E-UP! FORHJULSDRIFT
TESTDATO: 15.05.2024
KODE: 1414854

NBF Tilstandsrapport er utarbeidet av Norges Bilbransjeforbund og Forbrukerrådet.

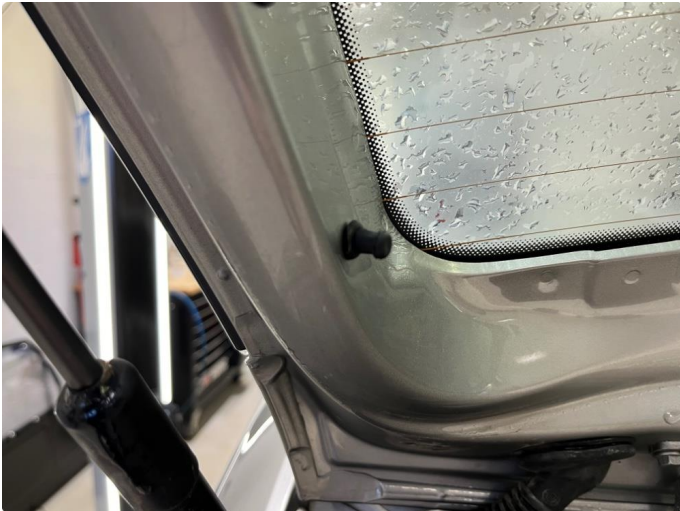
Punkt	Beskrivelse	Plassering
1. INTERIØR		
1.1	Bagasjeromskjuler	Liten bøy på tapp for hatthylle feste.

1.1 Liten bøy på tapp for hatthyllefeste.

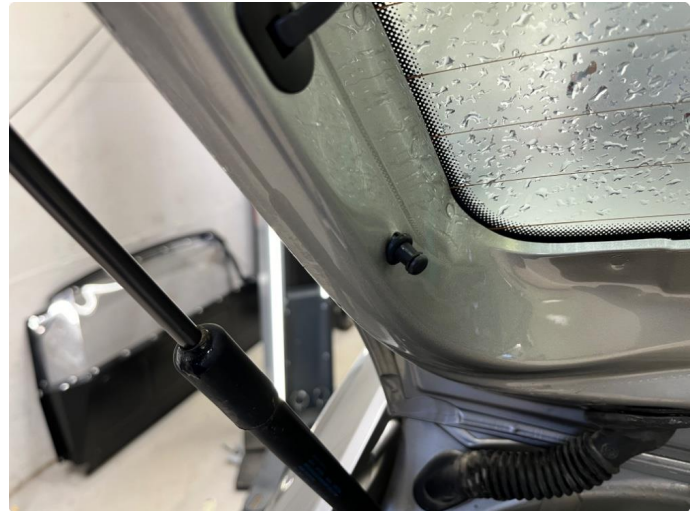
1.1 Liten bøy på tapp for hatthyllefeste.
