**KIA E-NIRO FORHJULSDRIFT**
**TESTDATO: 11.04.2024**
**KODE: 1388929**

<b>ED78576</b>	<b>37 781 KM</b>	<b>24.03.2022</b> Førstegang registrert	<b>Elektrisitet</b>
----------------	------------------	--	---------------------

NBF Tilstandsrapport er utarbeidet av Norges Bilbransjeforbund og Forbrukerrådet.

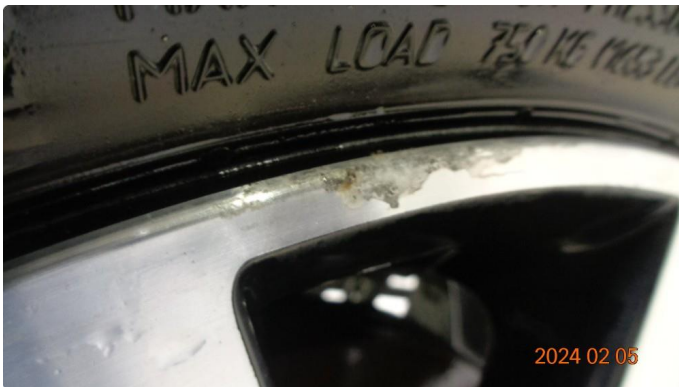
Punkt	Beskrivelse	Plassering
<b>1. EKSTERIØR</b>		
1.1 Dekk/Felger	Påbegynnende oksidering samtlige 4 vinterfelger

1.1 Påbegynnende oksidering samtlige 4 vinterfelger
