NAF Bruktbiltest

Testdato
15.05.2024

Bilmerke	Mercedes-Benz	Motorstørrelse	4663 cm ³
Modell	CL 500 4MATIC	Motoreffekt	320 kW
Type	5L	Aksler i drift	2
Registreringsnr.	BT42606	Drivstofftype	Bensin
Understellsnr.	WDD2163941A027084	Kjøretøygruppe	101
Km.stand.	97504	Bruktimportert	Ja
Farge	Svart	Registreringsår	2010
		Registrert første gang	03.12.2010

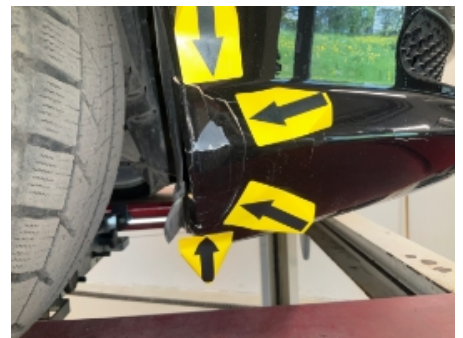
18. Støtfanger foran

Ref.Id	Repareres	Resultat	Beskrivelse
1.8	Kjøreegenskaper	Vibrasjoner i drivverk / hjuloppheng	
3.5	Nøkler / Utstyr	Nøkkel/er mangler	
4.7	Service/ Dokum.	Aktivert serviceindikator	
9.7	Bremsevirkning	Bremsene ligger på:	Venstre bak, Høyre bak
22.2	Varsellamper utvidet	Varsellampe for TPMS (Dekktrykk) lyser	
52.1	Lyktespyler / Visker	Spyler virker ikke:	Venstre side, Høyre side
58.5	Tilstand 12 volt batteri	Bør lade batteri	
67.17	Ekstra hjulsett	Ekstra hjulsett mangler	
69.7	Reservehjul / dekkreparasjonssett	Dekkreparasjonssett mangler	
86.2	Lakk / karosseri utvendig	Lakkriper:	Støtfanger foran
86.3		Skadet:	Støtfanger foran
87.10	Utvendig speil	* Feil på innfelling av speil V

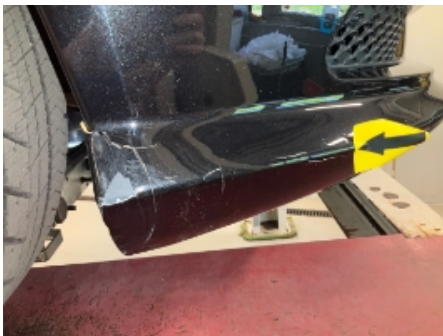
19. Støtfanger foran

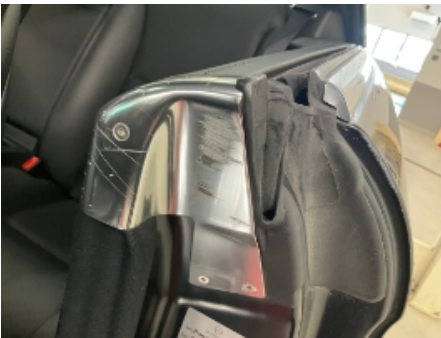
28. Døråpning

Ref.Id	Opplysning	Resultat	Beskrivelse
4.12	Service/ Dokum.	Bilen har digital servicebok, denne er ikke kontrollert av NAF	
5.9	Bremsebelegg	Slitt bremsebelegg	Venstre foran
6.15	Bremeskiver	Bremseskivetykkelse er fortsatt innenfor fabrikantens toleranser, men nærmer seg minimums tykkelse	Høyre bak, Høyre foran, Venstre bak
23.4	Full systemskann	Det finnes feilkoder, se rapport	
23.6		Etter avtale med kunde er feilkode/r slettet, feilsøking må påregnes dersom feilkode dukker opp igjen	
29.12	Oljenivå motor	Bilen er ikke utstyrt med peilepinne, oljenivå er ikke kontrollert	
43.8	Mellomaksel	Ikke tilgjengelig for kontroll	
65.21	Dekk	Mønsterdybde - tillatt, men anbefales byttet:	Venstre foran
86.17	Lakk / karosseri utvendig	Diverse småbulker/lakkriper	
97.5	Døråpning	Sår eller skade:	Venstre fordør

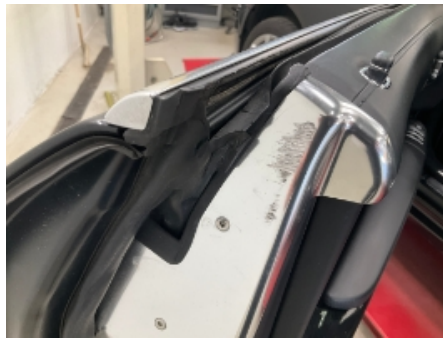
29. Døråpning
