NAF Bruktbiltest

Testdato
29.04.2024

Bilmerke	Ford	Motorstørrelse	1995 cm ³
Modell	Transit	Motoreffekt	96 kW
Type	FCC	Aksler i drift	1
Registreringsnr.	DR14891	Drivstofftype	Diesel
Understellsnr.	WF0YXXTTGYGC71795	Kjøretøygruppe	315
Km.stand.	109551	Bruktimportert	Nei
Farge	Hvit	Registreringsår	2016
		Registrert første gang	31.10.2016

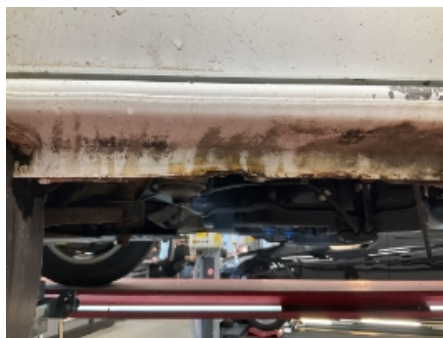
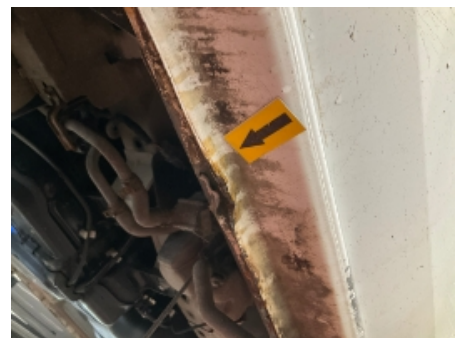
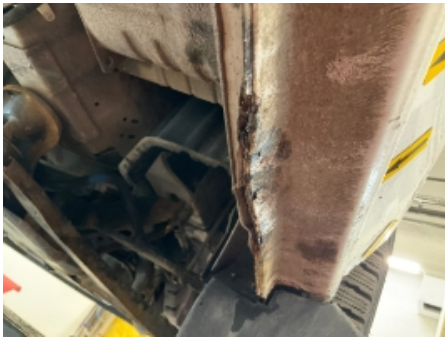
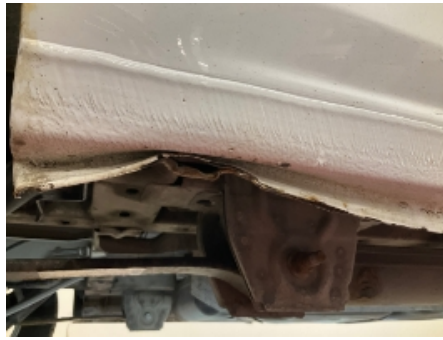
Ref.Id	Repareres	Resultat	Beskrivelse
88.5	Underside	Skade / deformasjon på rammevange:	Venstre sidekanal, Høyre sidekanal
98.2	Seter	Misfarget/skittent:	Midten foran, Venstre foran, Høyre foran
103.1	Interiør generelt	Forurensing og/eller ubehagelig lukt

23. Underside

24. Underside

25. Underside

26. Underside

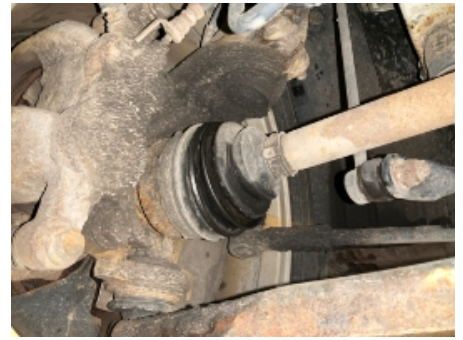
27. Drivaksler

42.1	Drivaksler	Defekt gummimansjett:	Høyre ytre foran
47.4	Elektrisk vindusheis	Bryter for vindusheis defekt:	Høyre fordør
50.7	Varmeapparat / klimaanlegg (AC)	Svak eller ingen varme fra varmeapparat

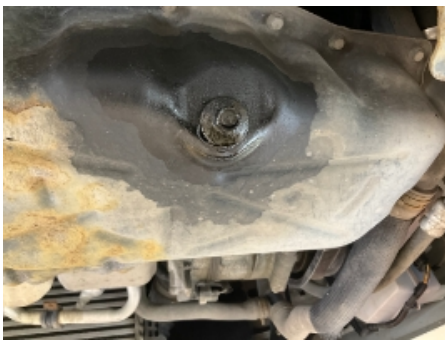
28. Utvendig tilstand motor

28.1	Utvendig tilstand motor	Oljekkasje på motor - rengjør før nærmere kontroll	
28.6		* Skade på intercooler	
30.2	Kjølevæske	Lavt væsknivå	
37.3	Registerreim	Det foreligger ingen dokumentasjon på bytte av registerreim iht oppgitt intervall. Nærmere undersøkelse/kontroll anbefales

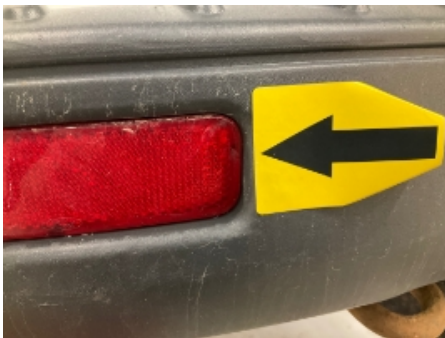
31. Refleks

9.6	Bremsevirkning	Større enn 30% variasjon mellom venstre og høyre hjul:	Bakaksel
9.8		Vesentlig pulserende bremsevirkning:	Høyre bak, Høyre foran
19.2	Refleks	Skade på refleks:	Venstre side

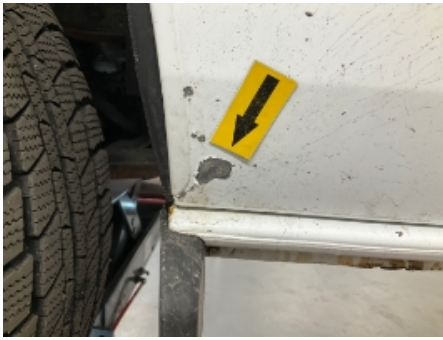
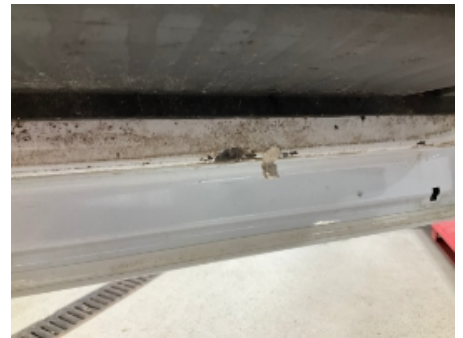
37. Venstre fordør

83.10	Dør-/panseråpner	Slitt dørhengsel:	Bakluke/-dør
83.11		Slitt / skade på gummlist:	Venstre bak, Venstre foran
86.2	Lakk / karosseri utvendig	Lakkriper:	Panser, Venstre fordør, Høyre fordør, Venstre sidekanal, Høyre sidekanal, Høyre bakskjerm

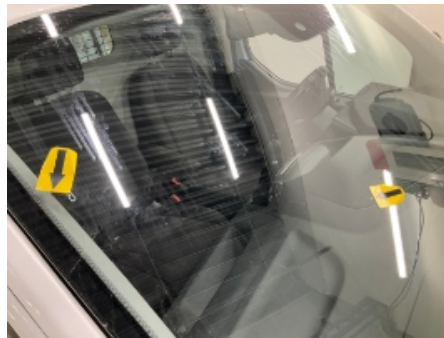
41. Frontrute

67.12		Piggdekk med slitte og/eller lite pigger	2 dekk
81.2	Frontrute	En eller flere steinsprutrosetter som ikke er utbedret • Reparasjonsmetode: Skift

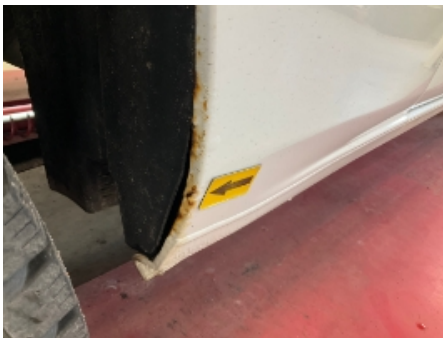
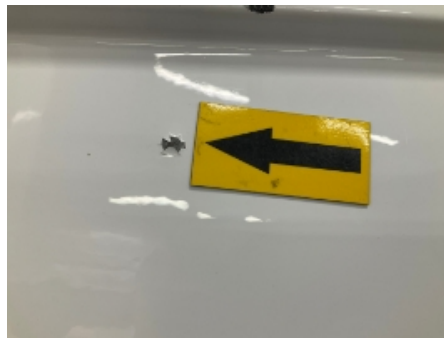
43. Høyre bakskjerm

86.3		Skadet:	Høyre bakskjerm
86.8		Rustangrep:	Høyre bakskjerm
86.11		Steinsprut/lakksår	Venstre bakdør, Venstre bakskjerm
