# NAF Bruktbiltest

Testdato  
15.05.2024

<b>Bilmerke</b>	BMW	<b>Motorstørrelse</b>	1995 cm <sup>3</sup>
<b>Modell</b>	X3 2.0D	<b>Motoreffekt</b>	110 kW
<b>Type</b>	X83	<b>Aksler i drift</b>	2
<b>Registreringsnr.</b>	NV80271	<b>Drivstofftype</b>	Diesel
<b>Understellsnr.</b>	WBAPD11090WH64806	<b>Kjøretøygruppe</b>	101
<b>Km.stand.</b>	227336	<b>Bruktimportert</b>	Ja
<b>Farge</b>	Grå	<b>Registreringsår</b>	2007
		<b>Registrert første gang</b>	19.06.2007

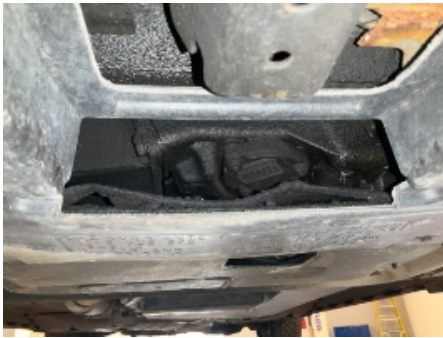
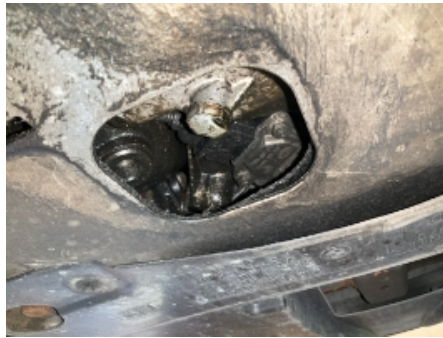
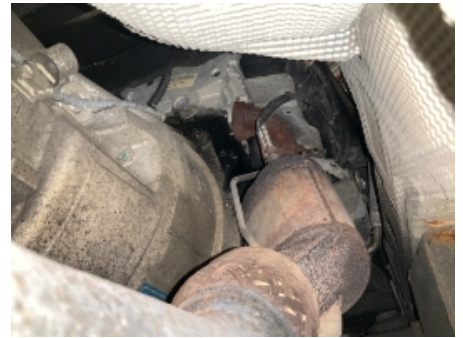
21.17		* 4X4 varsel lampe lyser	
22.2	Varsellamper utvidet	Varsellampe for TPMS (Dekktrykk) lyser	
28.1	Utvendig tilstand motor	Oljelekkasje på motor - rengjør før nærmere kontroll

13. Utvendig tilstand motor

14. Utvendig tilstand motor

15. Utvendig tilstand motor

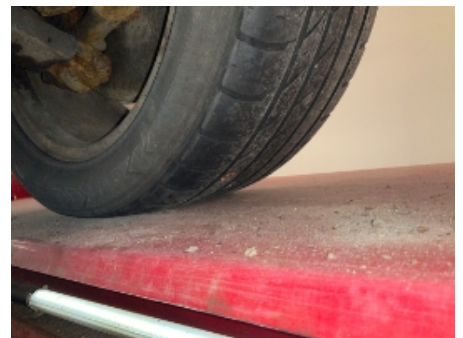
65.19	Dekk	* Punktert VB	
75.4	Støtdempere	Defekt støvmansjett	Venstre foran, Venstre bak
81.2	Frontrute	En eller flere steinsprutrosetter som ikke er utbedret • Reparasjonsmetode: Skift

18. Dekk

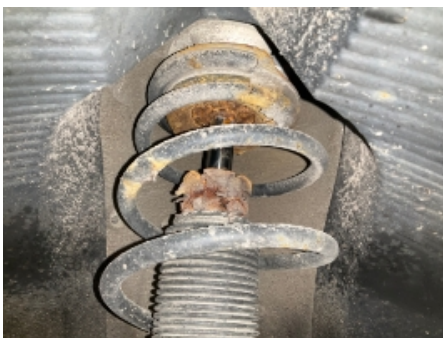
19. Støtdempere

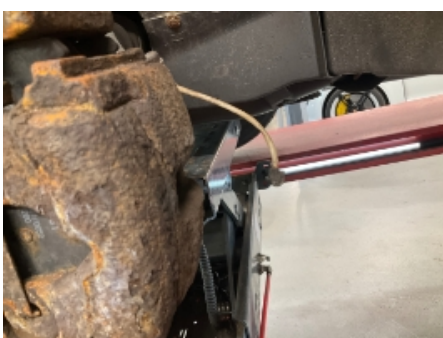
3.8		Nøkkel/er skadet 1 stk	
4.7	Service/ Dokum.	Aktivert serviceindikator	
5.7	Bremsebelegg	Feil på ledning til slitasjevarsler:	Venstre foran
19.1	Refleks	Mangler refleks:	Høyre side

22. Bremsbelegg

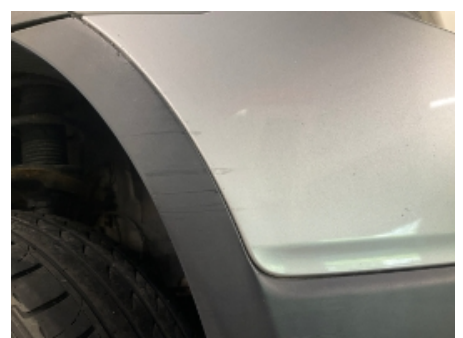
24. Støtfanger foran

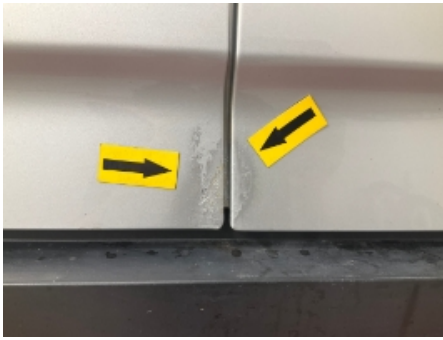
86.3		Skadet:	Panser, Høyre fordør, Venstre bakdør, Støtfanger bak
86.8		Rustangrep:	Panser
86.11		Steinsprut/lakksår	Venstre fordør
86.12		Mangelfull kvalitet på replakkering:	Venstre bakdør, Venstre fordør

25. Venstre fordør

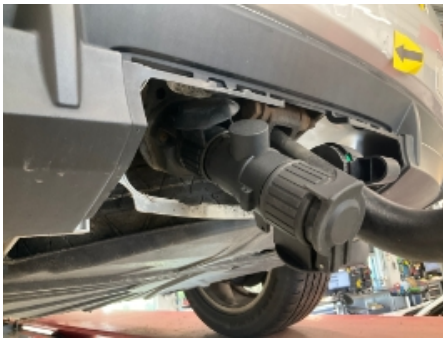
28. Tilhengerkontakt
