**BMW I3 FORHJULSDRIFT**
**TESTDATO: 02.05.2024**
**KODE: 1379468**

<b>EL30474</b>

NBF Tilstandsrapport er utarbeidet av Norges Bilbransjeforbund og Forbrukerrådet.

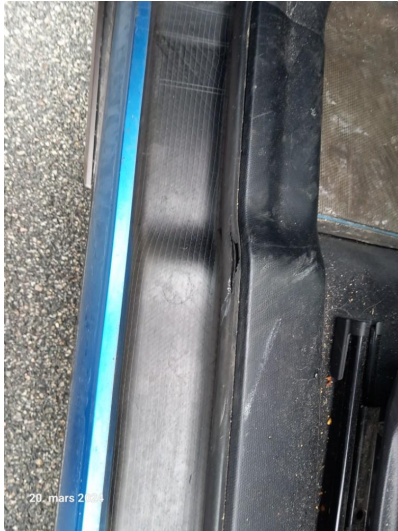
Punkt	Beskrivelse	Plassering
<b>1. EKSTERIØR</b>		
1.1 Lakk	Noe små riper og noe steinsprut rundt om. Helt normalt i henhold til alder/kjørelengde	
1.2 Dører	Rift i pakning rundt dør venstre side	venstre

1.2 Rift i pakning rundt dør venstre side
