**VOLKSWAGEN GOLF FORHJULSDRIFT**
**TESTDATO: 23.05.2024**
**KODE: 1419752**

<b>JD89082</b>	<b>55 699 KM</b>	<b>05.03.2021</b> Førstegang registrert	<b>Bensin/ Batteri</b>
----------------	------------------	--	----------------------------

NBF Tilstandsrapport er utarbeidet av Norges Bilbransjeforbund og Forbrukerrådet.

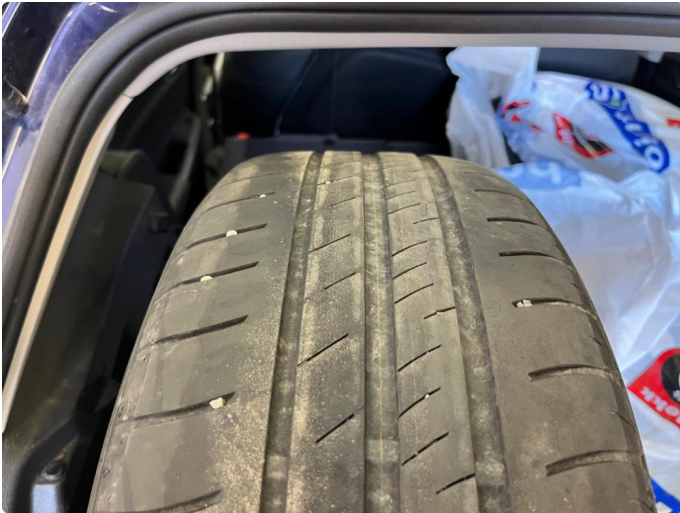
Punkt	Beskrivelse	Plassering
<b>1. EKSTERIØR</b>		
1.1 Skjermer	p-bulk	venstre foran
1.2 Dekk/Felger	Sommerdekk foran begynner å bli slitt.

1.2 Sommerdekk foran begynner å bli slitt.

VENSTRE FORAN	HØYRE FORAN	VENSTRE BAK	HØYRE BAK
MØNSTERDYBDE SOMMERDEKK (MM)	2	2	4	4
MØNSTERDYBDE VINTERDEKK (MM)	6	6	6	6

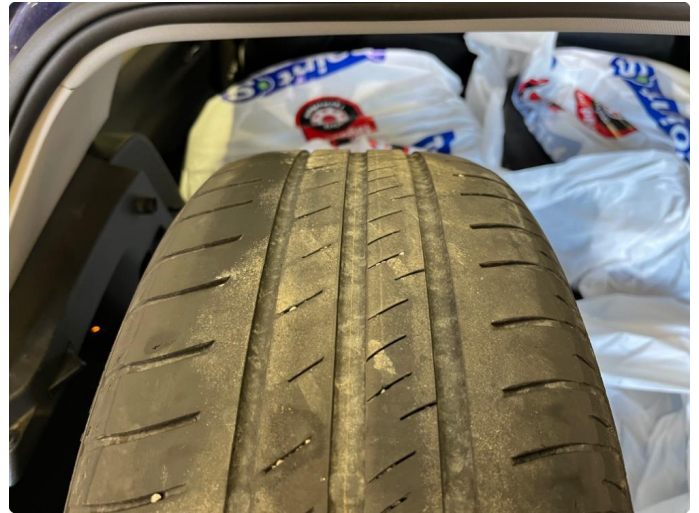
1.2 Sommerdekk foran begynner å bli slitt.
