TOYOTA COROLLA FORHJULSDRIFT
TESTDATO: 25.04.2024
KODE: 1401382

| CH17546 | 14 842 KM | 30.12.2021 Førstegang registrert | Bensin/ Batteri |

NBF Tilstandsrapport er utarbeidet av Norges Bilbransjeforbund og Forbrukerrådet.

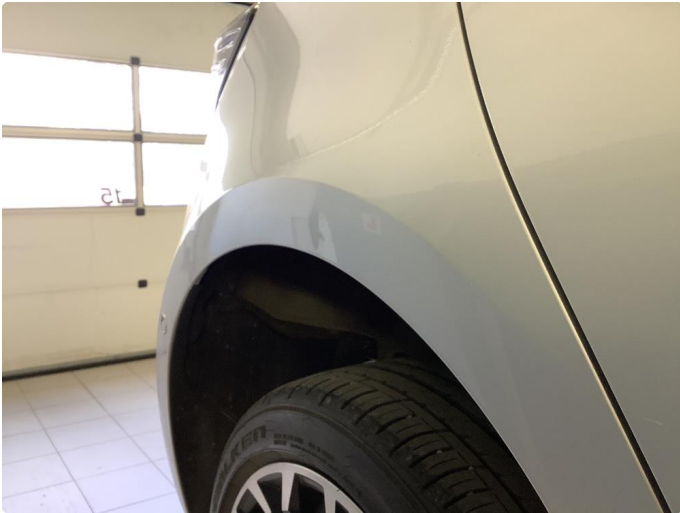
| Punkt | Beskrivelse | Plassering |
|---|---|---|
| 1.1 Støtfanger | Liten bulk i Hjul bue HB | |

1.1 Liten bulk i Hjul bue HB
