**MERCEDES-BENZ A-KLASSE 163 HK AUTOMAT  
FORHJULSDRIFT**
**TESTDATO: 08.05.2024**
**KODE: 1410662**

**VJ10082**

NBF Tilstandsrapport er utarbeidet av Norges Bilbransjeforbund og Forbrukerrådet.

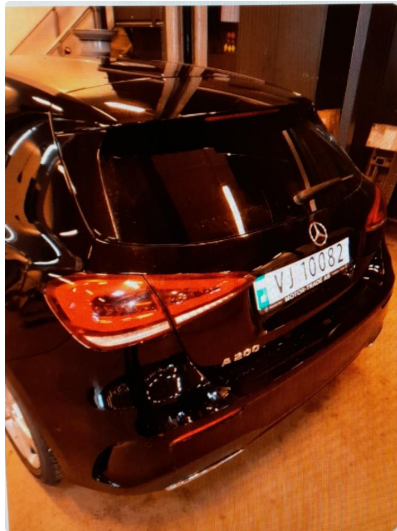
Punkt	Beskrivelse	Plassering
<b>1. EKSTERIØR</b>		
1.1 Bakluke	Bruksmerke på bakluke Ubetydelig.

1.1 Bruksmerke på bakluke Ubetydelig.
