NAF Bruktbiltest

Testdato
16.05.2024

Bilmerke	KIA	Motorstørrelse	1580 cm ³
Modell	Ceed	Motoreffekt	77 kW
Type	CD	Aksler i drift	1
Registreringsnr.	SX23784	Drivstofftype	Bensin
Understellsnr.	U5YH581AGNL021559	Kjøretøygruppe	101
Km.stand.	28033	Bruktimportert	Nei
Farge	Grå	Registreringsår	2021
		Registrert første gang	10.11.2021

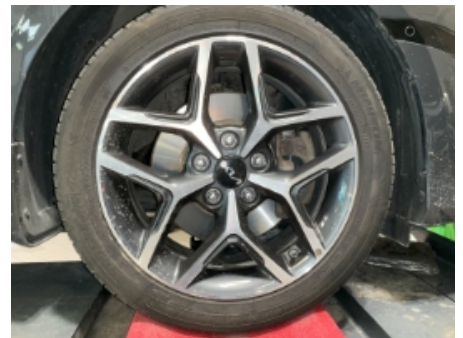
21. Felg

Ref.Id	Opplysning	Resultat	Beskrivelse
2.15	Unormal lyd	Ulyd fra hjuloppheng bak	
23.5	Full systemskann	Ikke avlest grunnet kommunikasjonsproblemer med styresystemer	
66.10	Felg	Ripe/slitasje på felg	Høyre bak, Høyre foran
67.29	Ekstra hjulsett	Ikke tilgjengelig for kontroll	
86.16	Lakk / karosseri utvendig	Lakkriper:	Høyre bakskjerm
86.18		Småbulker:	Høyre bakskjerm
86.22		Matt lakk:	Støtfanger bak

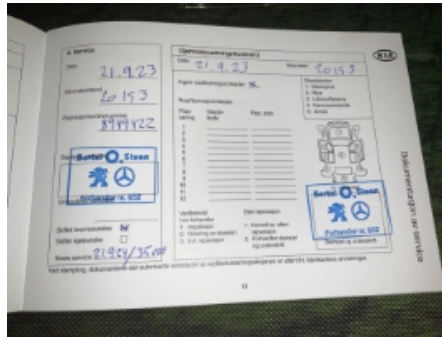
38. Service/ Dokum.

Ref.Id	Repareres	Resultat	Beskrivelse
4.3	Service/ Dokum.	Iht. servicehefte er ikke alle servicer fulgt	Tid mellom servicer er overskredet, Kjørelengde mellom servicer er overskredet
76.2	Stabilisator	Slakk i ledd til stabilisatorstag:	Venstre bak
103.1	Interiør generelt	Forurensing og/eller ubehagelig lukt
