NAF Bruktbiltest

Testdato
16.05.2024

Bilmerke	Mercedes-Benz	Motorstørrelse	cm ³
Modell	EQC 400 4MATIC	Motoreffekt	300 kW
Type	204 X	Aksler i drift	2
Registreringsnr.	EC58380	Drivstofftype	Elektrisk
Understellsnr.	W1K8P9AB2LF003928	Kjøretøygruppe	101
Km.stand.	72156	Bruktimportert	Nei
Farge	Grå	Registreringsår	2021
		Registrert første gang	23.06.2021

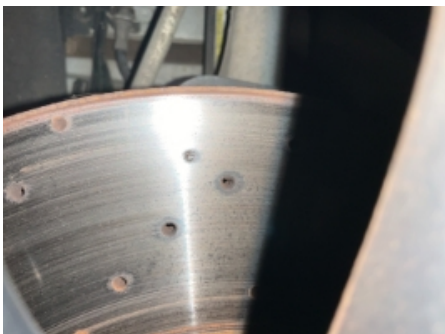
22. Bremseskiver

Ref.Id	Opplysning	Resultat	Beskrivelse
4.12	Service/ Dokum.	Bilen har digital servicebok, denne er ikke kontrollert av NAF	
6.17	Bremsekiver	Overflaterust eller mindre enn 50% av overflaten rustet	Begge sider bak
10.3	Bremsevæsknivå	Bremsevæskebeholder ikke tilgjengelig for kontroll	
23.4	Full systemskann	Det finnes feilkoder, se rapport	
23.7		Diagnoseavlesing ligger i testrapport	
72.9	Styresnekke, tannstang	Ikke innsyn til tannstang/snekke/rattaksel	
81.9	Frontrute	Noe steinsprut	
82.17	Siderute/bakrute	Enkelte slitasjeriper på bakrute etter bruk av bakrutevisker	
86.16	Lakk / karosseri utvendig	Lakkriper:	Bakluke, Høyre fordør, Støtfanger bak, Støtfanger foran
86.20		Steinsprut:	Høyre forskjerm, Støtfanger foran, Panser, Venstre fordør
87.11	Utvendig speil	Ripe i speilhus:	Høyre
90.10	Tilhengerfeste	Låsemekanisme er ikke funksjonsprøvd	
97.5	Døråpning	Sår eller skade:	Høyre fordør

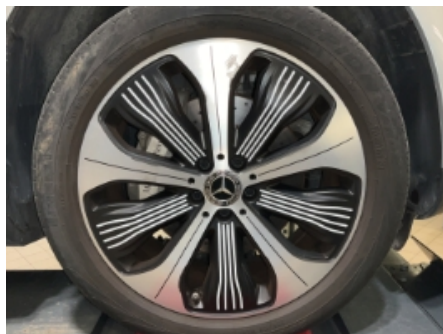
23. Felg

Ref.Id	Repareres	Resultat	Beskrivelse
66.8	Felg	Vesentlig ripe / hakk inn til grunnmaterialet:	Høyre foran
67.22	Ekstra hjulsett	Mangler eller feil hjul	4 hjul
71.6	Ratt, rattaksel, ledd	Løs / slitt rattpolstring	
86.3	Lakk / karosseri utvendig	Skadet:	Støtfanger bak
88.2	Underside	Skadet/løst plastdeksel:	Høyre foran, Midten
88.11		* Deksel rundt jekkfeste Høyre foran mangler 3 andre er løse.
