VOLKSWAGEN ID.4 BAKHJULSDRIFT
TESTDATO: 08.04.2024
KODE: 1386226

EC47456	13 100 KM	19.04.2021 Førstegang registrert	Elektrisitet
----------------	------------------	--	---------------------

CHASSISNR: WVGZZZEZMP013030	BRUKTIMPORT: Nei
KJØRETØY: Personbil	FRIST FOR PKK: 19.04.2025

NBF Tilstandsrapport er utarbeidet av Norges Bilbransjeforbund og Forbrukerrådet.

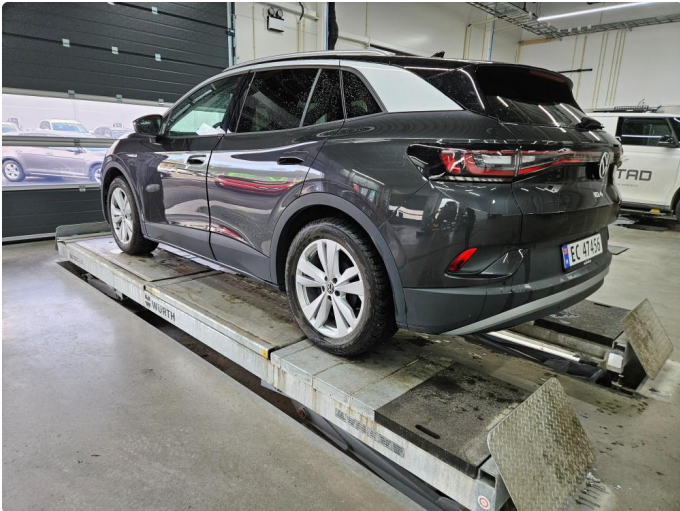
2.1 Service info

Punkt	Beskrivelse	Plassering
1. EKSTERIØR		
1.1 Frontvindu	steinsprut i frontrute er blitt limt/repært OK, for info	
2. OPPLYSNINGER/KLARGJØRING		
2.1 Opplysninger	service info	
2.2 Opplysninger	bilen selges med bruksmerker i henhold til NBF sine retningslinjer for normal slitasje
