**VOLKSWAGEN TOURAN 150 HK AUTOMAT
FORHJULSDRIFT**
TESTDATO: 18.04.2024
KODE: 1395531

VH87091

NBF Tilstandsrapport er utarbeidet av Norges Bilbransjeforbund og Forbrukerrådet.

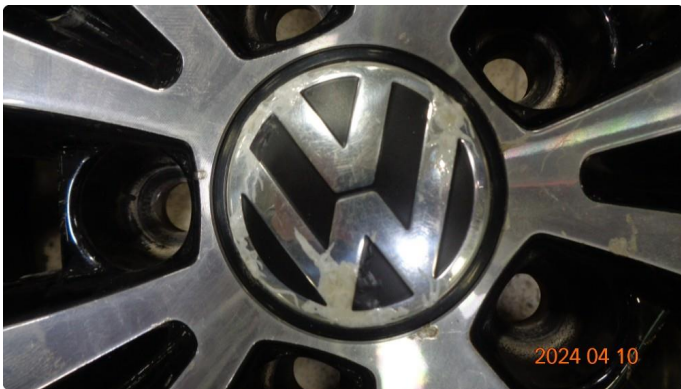
Punkt	Beskrivelse	Plassering
1. EKSTERIØR		
1.1 Dekk/Felger	Noen senterdeksler med skade

1.1 Noen senterdeksler med skade
