NAF Bruktbiltest

Testdato
10.06.2024

Bilmerke	Audi	Motorstørrelse	2773 cm ³
Modell	A7	Motoreffekt	150 kW
Type	4G	Aksler i drift	2
Registreringsnr.	RK26162	Drivstofftype	Bensin
Understellsnr.	WAUZZZ4G2BN008435	Kjøretøygruppe	101
Km.stand.	211159	Bruktimportert	Nei
Farge	Svart	Registreringsår	2011
		Registrert første gang	12.01.2011

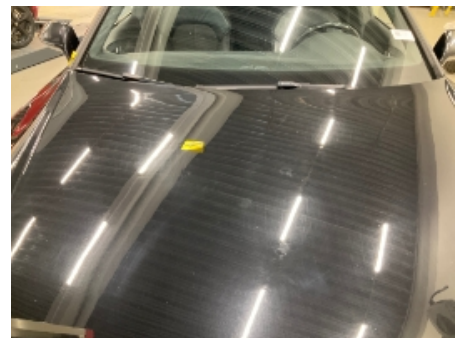
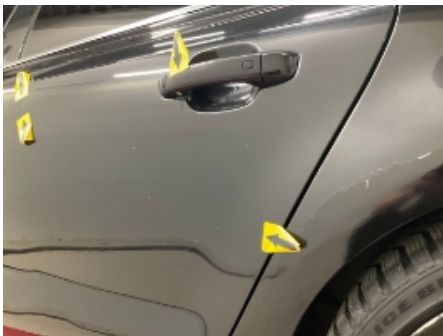
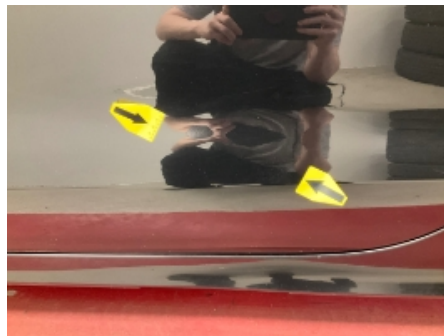
83.14	Dør-/panseråpner	Feil med utvendig åpner:	Venstre foran, Venstre bak
86.2	Lakk / karosseri utvendig	Lakkriper:	Venstre bakdør
86.3		Skadet:	Venstre bakdør

86.8		Rustangrep:	Venstre bakskjerm, Høyre bakskjerm
86.11		Steinsprut/lakksår	Høyre A-stolpe, Panser
86.12		Mangelfull kvalitet på replakkering:	Høyre bakdør, Støtfanger bak, Venstre bakskjerm, Høyre bakskjerm

18. Lakk / karosseri utvendig

19. Lakk / karosseri utvendig

20. Lakk / karosseri utvendig

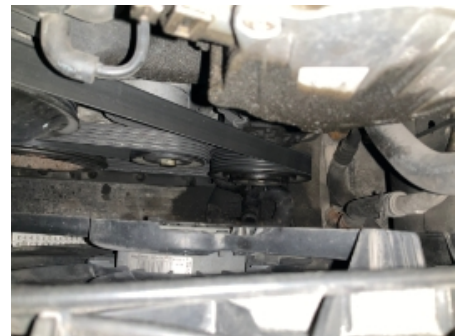
30.2	Kjølevæske	Lavt væsknivå	
32.3	Kjølesystem	Lekkasje ved vannpumpe	
33.12	Eksosanlegg	* Uoriginalt eksos anlegg	
42.2	Drivaksler	Skade på gummimansjett - må skiftes snarest for å unngå at leddet skades:	Høyre ytre foran

21. Kjølesystem

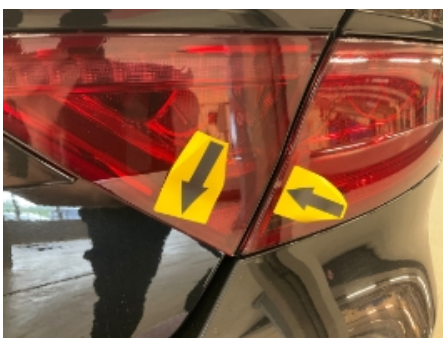
Ref.Id	Opplysning	Resultat	Beskrivelse
17.28	Lys	Skadet lykt:	Høyre baklys
17.29		Krakelert lykteglass	Høyre bremselys
23.6	Full systemskann	Etter avtale med kunde er feilkode/r slettet, feilsøking må påregnes dersom feilkode dukker opp igjen	
29.12	Oljenivå motor	Bilen er ikke utstyrt med peilepinne, oljenivå er ikke kontrollert	
43.8	Mellomaksel	Ikke tilgjengelig for kontroll	
59.7	Tilhengerkontakt	* Ikke tilgjengelig for kontroll	
66.10	Felg	Ripe/slitasje på felg	
69.11	Reservehjul / dekkreparasjonssett	Ikke tilgjengelig for kontroll	
86.17	Lakk / karosseri utvendig	Diverse småbulker/lakkriper	
86.18		Småbulker:	Panser, Høyre bakskjerm
90.10	Tilhengerfeste	Låsemekanisme er ikke funksjonsprøvd	
97.5	Døråpning	Sår eller skade:	Venstre fordør

22. Lys

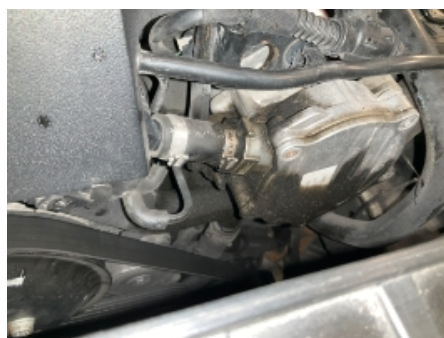
21.7	Varsellamper	Varsellampe for bremsesystemet lyser	
23.1	Full systemskann	Det finnes feilkoder, se rapport	
28.1	Utvendig tilstand motor	Oljlekkasje på motor - rengjør før nærmere kontroll

23. Utvendig tilstand motor

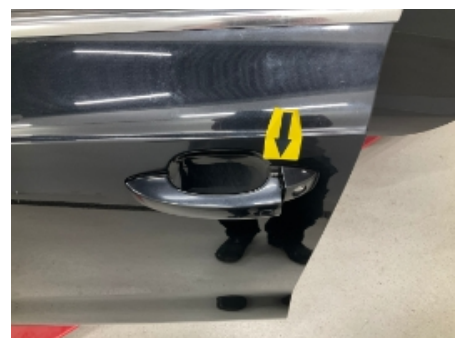
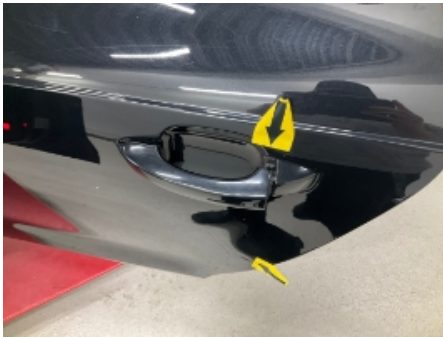
24. Dør-/panseråpner

25. Dør-/panseråpner

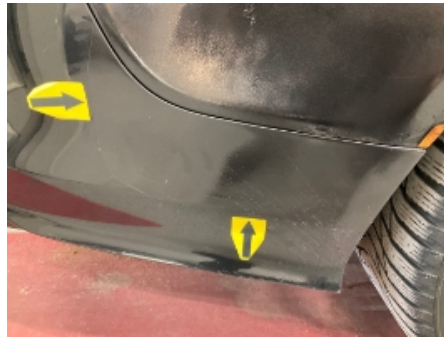
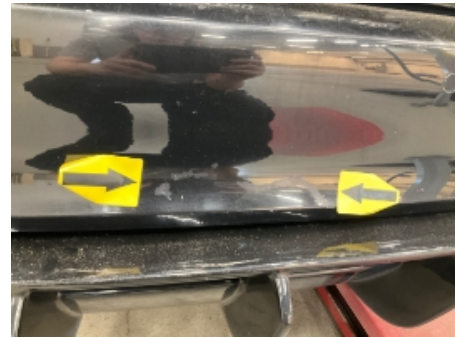
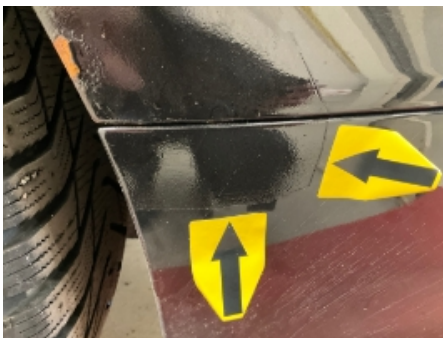
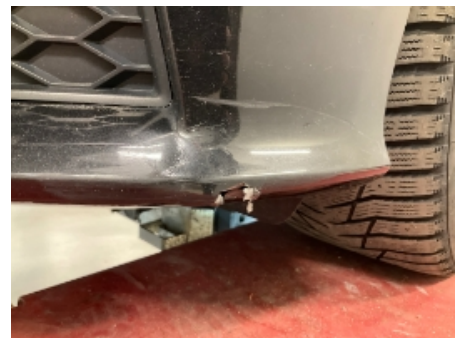
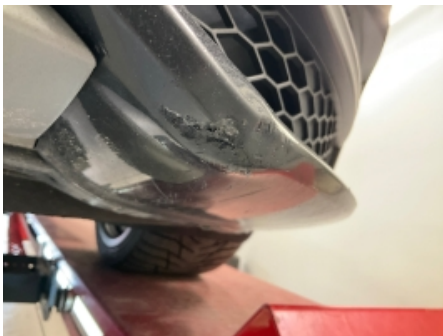
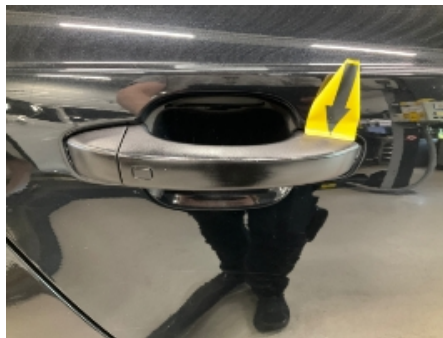
26. Lakk / karosseri utvendig

27. Lakk / karosseri utvendig

28. Lakk / karosseri utvendig

30. Lakk / karosseri utvendig

31. Lakk / karosseri utvendig

44. Lakk / karosseri utvendig

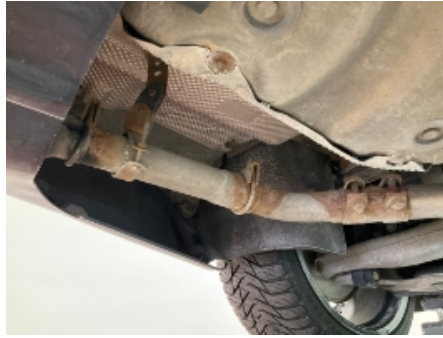
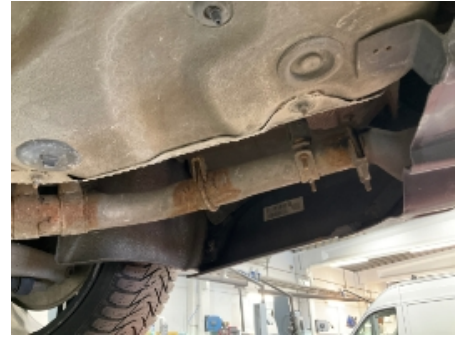
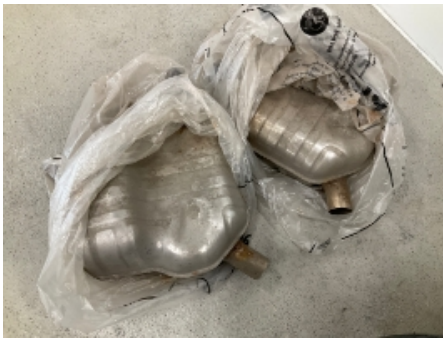
38. Eksosanlegg

39. Eksosanlegg

40. Eksosanlegg

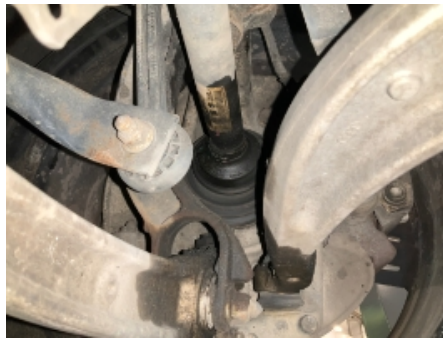
41. Drivaksler

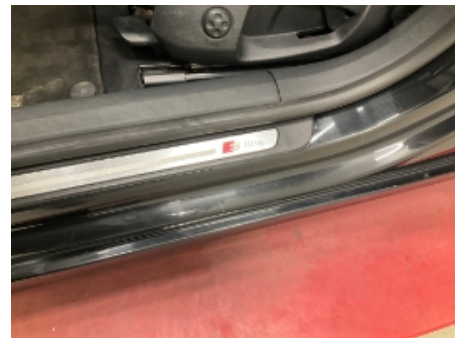
45. Døråpning
