**PEUGEOT E-2008 FORHJULSDRIFT**
**TESTDATO: 28.05.2024**
**KODE: 1423856**

<b>EB70982</b>	<b>63 000 KM</b>	<b>14.09.2020</b> Førstegang registrert	<b>Elektrisitet</b>
----------------	------------------	--	---------------------

NBF Tilstandsrapport er utarbeidet av Norges Bilbransjeforbund og Forbrukerrådet.

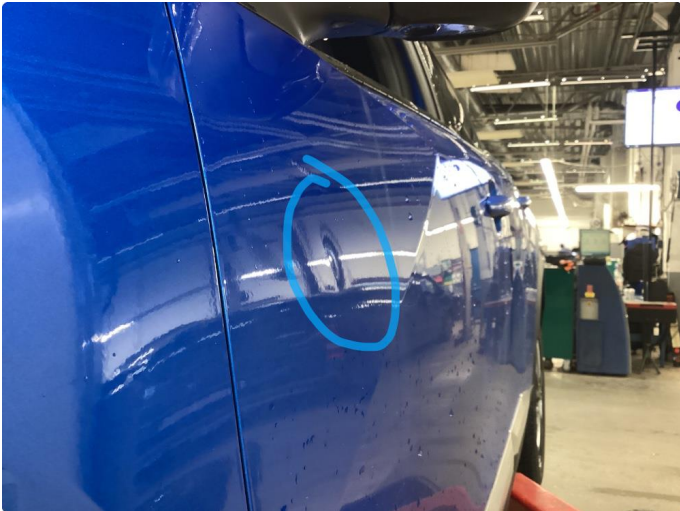
Punkt	Beskrivelse	Plassering
<b>1. EKSTERIØR</b>		
1.1 Dører	Park bulk uten lakkskade i førerdør	venstre foran

1.1 Park bulk uten lakkskade i førerdør
