**KIA EV6 4X4**
**TESTDATO: 19.06.2024**
**KODE: 1442006**

NBF Tilstandsrapport er utarbeidet av Norges Bilbransjeforbund og Forbrukerrådet.

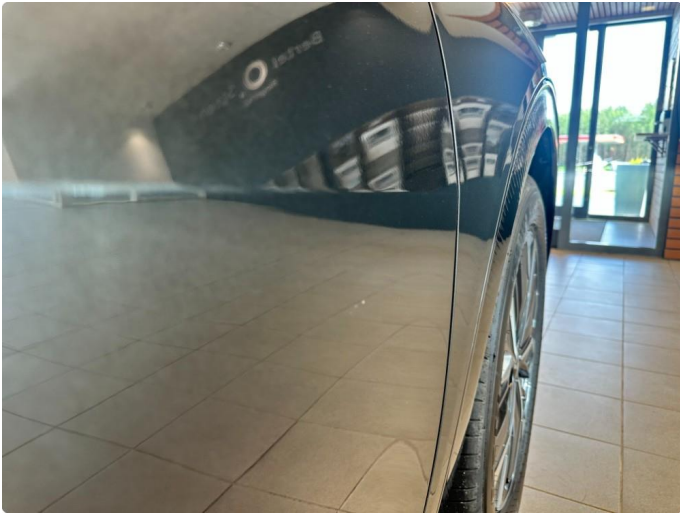
1.1 Steinsprut

| Punkt | Beskrivelse | Plassering |
|---|---|---|
| 1.1 Dører | Steinsprut | |

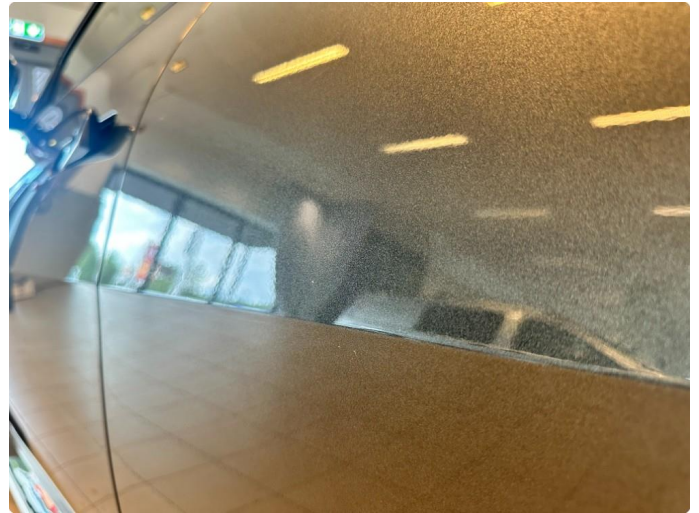
1.2 Liten steinsprut

| Punkt | Beskrivelse | Plassering |
|---|---|---|
| 1.2 Dører | Liten steinsprut | Venstre baddør. |
