NAF Bruktbiltest

Testdato
17.06.2024

| Bilmerke | KIA | Motorstørrelse | 1580 cm ³ |
| Modell | Ceed | Motoreffekt | 77 kW |

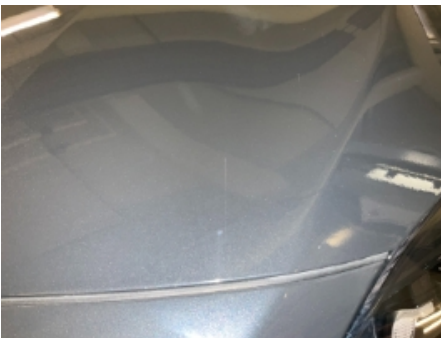
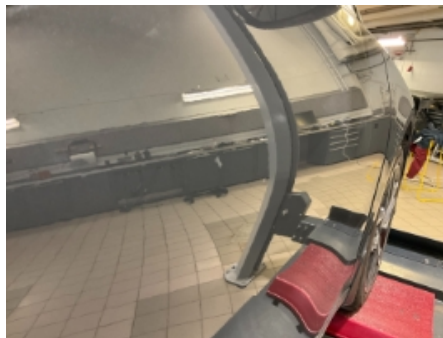
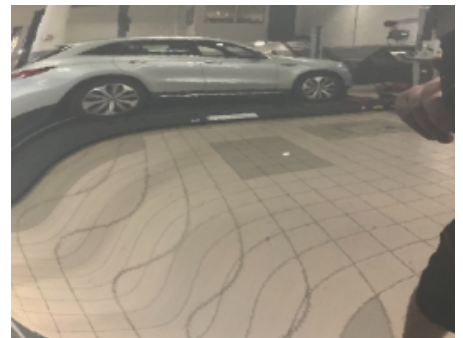
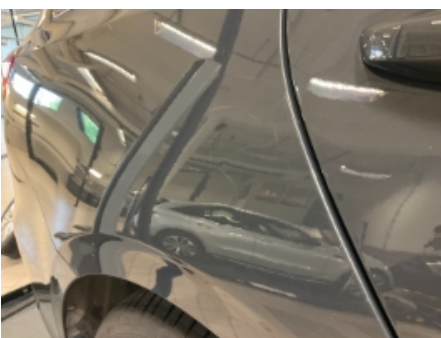
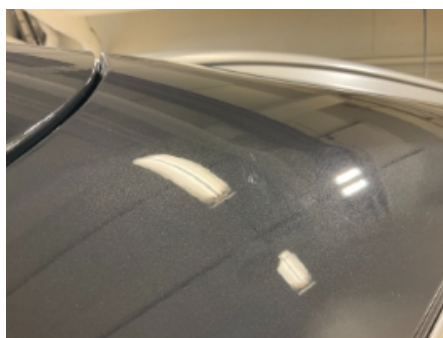
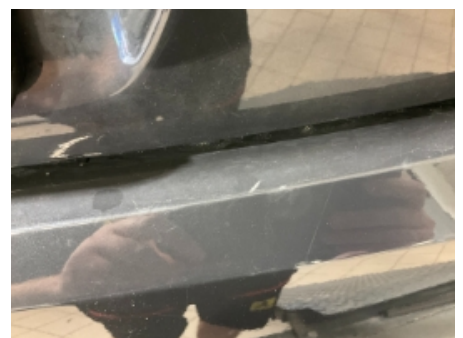
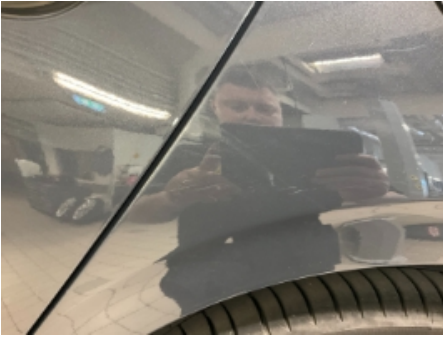
| Ref.Id | Opplysning | Resultat | Beskrivelse |
|---|---|---|--|
| 86.16 | Lakk / karosseri utvendig | Lakkriper: | Panser, Høyre fordør, Høyre bakdør, Venstre bakskjerm, Støtfanger bak, Høyre bakskjerm |
| 86.18 | | Småbulker: | Høyre bakskjerm, Høyre fordør |

31. Lakk / karosseri utvendig

32. Lakk / karosseri utvendig

33. Lakk / karosseri utvendig

34. Lakk / karosseri utvendig

35. Lakk / karosseri utvendig

36. Lakk / karosseri utvendig

37. Lakk / karosseri utvendig

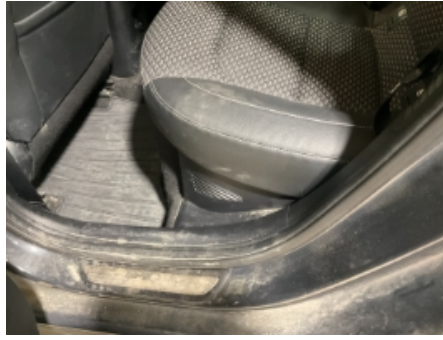
| Ref.Id | Repareres | Resultat | Beskrivelse |
|---|---|---|---|
| 98.2 | Seter | Misfarget/skittent: | Venstre bak |

38. Seter
