KIA E-SOUL FORHJULSDRIFT
TESTDATO: 16.05.2024
KODE: 1415356

EV99141

NBF Tilstandsrapport er utarbeidet av Norges Bilbransjeforbund og Forbrukerrådet.

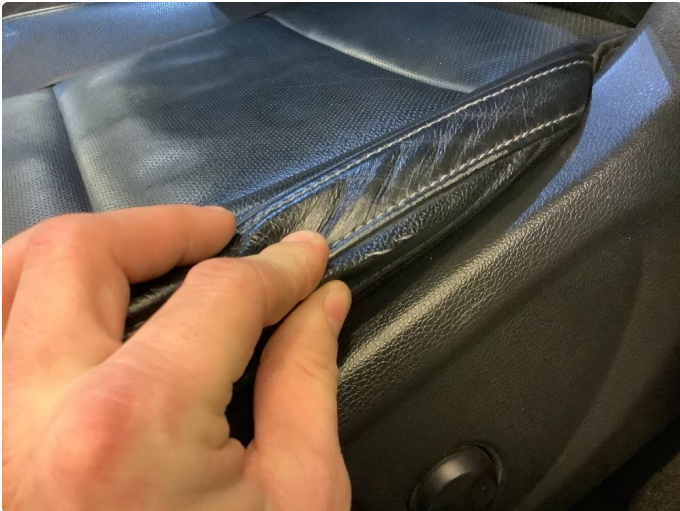
Punkt	Beskrivelse	Plassering
1. INTERIØR		
1.1 Seter	Små sprekker i sitteputevange venstre fram	venstre foran

1.1 Små sprekker i sitteputevange venstre fram
