PEUGEOT 207 92 HK MANUELL FORHJULSDRIFT
TESTDATO: 20.06.2024
KODE: 1443992

HB72063	71 317 KM	21.07.2010 Førstegang registrert	Diesel
----------------	------------------	--	---------------

NBF Tilstandsrapport er utarbeidet av Norges Bilbransjeforbund og Forbrukerrådet.

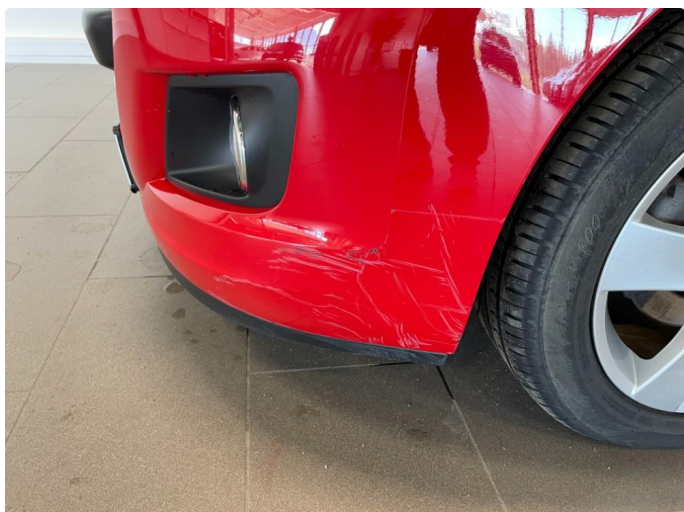
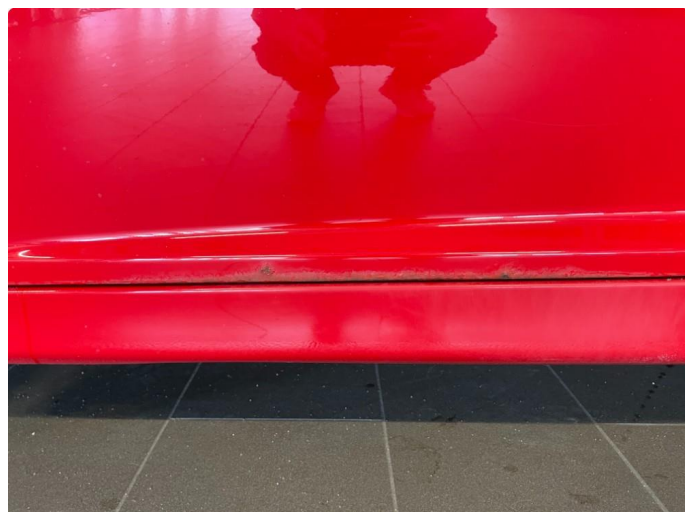
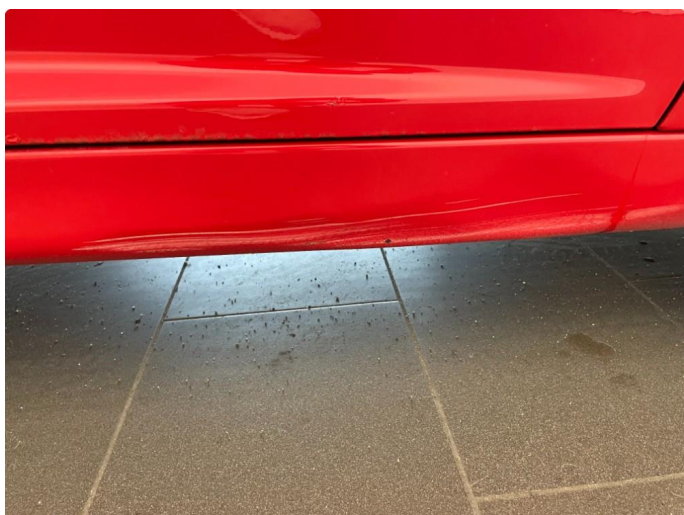
Riper nede venstre forskjerm (se bilde)
 Korrosjon nederst førerdør (se bilde)
 Riper og liten bulk kanal bak venstre side (se bilde)
