MERCEDES-BENZ C-KLASSE 4X4
TESTDATO: 21.06.2024
KODE: 1444305

SD99148	28 632 KM	22.12.2021 Førstegang registrert	Diesel
----------------	------------------	--	---------------

CHASSISNR: W1K2062051F025216	BRUKTIMPORT: Nei
KJØRETØY: Personbil	FRIST FOR PKK: 22.12.2025

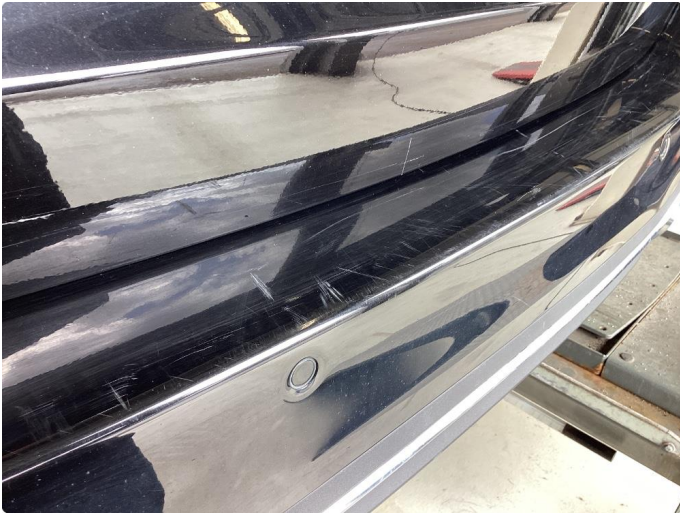
Punkt	Beskrivelse	Plassering
1. EKSTERIØR		
1.1 Støtfanger	ripe(r) ned til grunning	bak
2. INTERIØR		
2.1 Instrumenter og brytere	øvrige feil	
3. OPPLYSNINGER/KLARGJØRING		
3.1 Øvrig utstyr/klargjøring	øvrige feil

1.1 Ripe(r) ned til grunning
