# NAF Bruktbiltest

Testdato  
24.06.2024

<b>Bilmerke</b>	Peugeot	<b>Motorstørrelse</b>	1560 cm <sup>3</sup>
<b>Modell</b>	3008	<b>Motoreffekt</b>	88 kW
<b>Type</b>	0U	<b>Aksler i drift</b>	1
<b>Registreringsnr.</b>	AS48161	<b>Drivstofftype</b>	Diesel
<b>Understellsnr.</b>	VF30UBHZTGS014681	<b>Kjøretøygruppe</b>	101
<b>Km.stand.</b>	145375	<b>Bruktimportert</b>	Nei
<b>Farge</b>	Svart	<b>Registreringsår</b>	2016
		<b>Registrert første gang</b>	31.03.2016

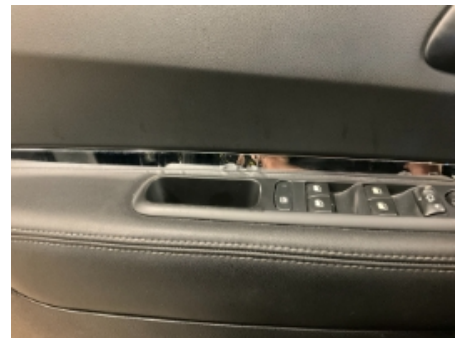
21. Dørtrekk

Ref.Id	Repareres	Resultat	Beskrivelse
37.3	Registerreim	Det foreligger ingen dokumentasjon på bytte av registerreim iht oppgitt intervall. Nærmere undersøkelse/kontroll anbefales	
86.10	Lakk / karosseri utvendig	Karosseriskade	Bakluke
86.11		Steinsprut/lakksår	Panser
96.3	Dørtrekk	* BOBLE KROM LIST FØRER DØR
