PORSCHE CAYENNE 4X4
TESTDATO: 26.06.2024
KODE: 1447675

RL44837	48 031 KM	26.11.2019 Førstegang registrert	Bensin/ Batteri
----------------	------------------	--	----------------------------

CHASSISNR: WP1ZZZ9YZLDA52424	BRUKTIMPORT: Nei
KJØRETØY: Personbil	FRIST FOR PKK: 12.09.2025

NBF Tilstandsrapport er utarbeidet av Norges Bilbransjeforbund og Forbrukerrådet.

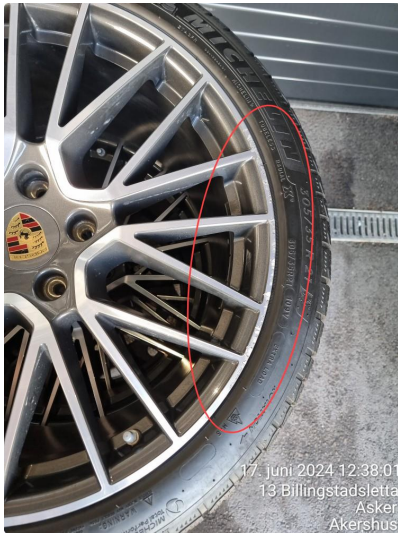
1.3 Dekk/Felger	kantkjørt felg, Kantkjørt felg, høyre bak, vinter	
1.4 Dekk/Felger	kantkjørt felg, Kantkjørt felg og dekkskade, høyre forhjul, vinter	
1.5 Dekk/Felger	kantkjørt felg, Kantkjørt felg og dekkskade, høyre bak, sommer

1.3 Kantkjørt felg, Kantkjørt felg, høyre bak, vinter

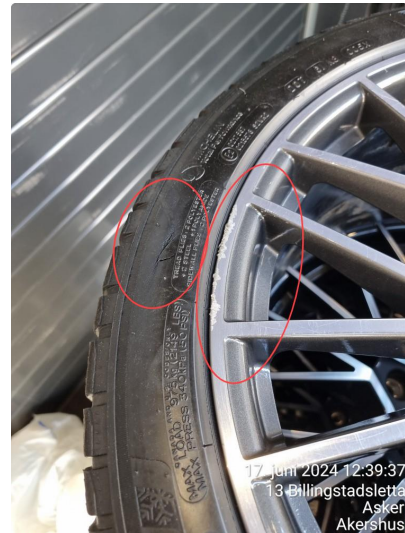
1.4 Kantkjørt felg, Kantkjørt felg og dekkskade, høyre forhjul, vinter

1.6 Dekk/Felger	kantkjørt felg, Kantkjørt felg, høyre foran, sommer	
1.7 Dekk/Felger	gamle dekk, Gamle dekk på sommer- og vinterhjul samt dekkskader og lite mønster. Burde bytte alle dekkene.

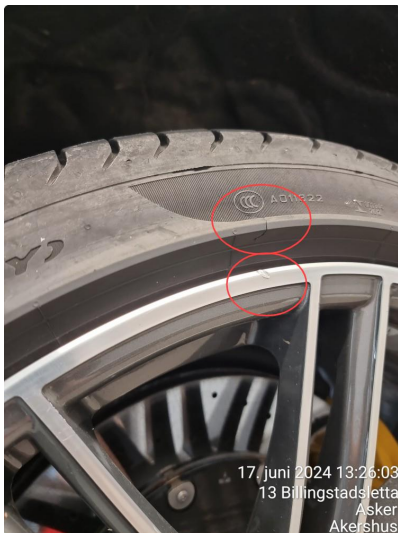
1.5 Kantkjørt felg, Kantkjørt felg og dekkskade, høyre bak, sommer

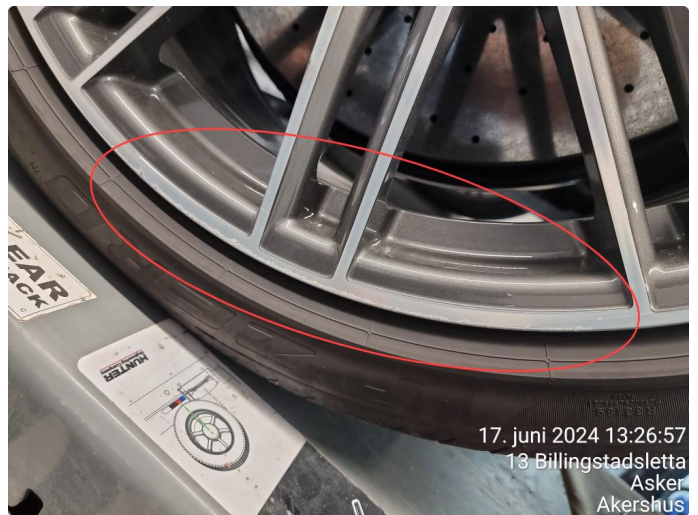
1.6 Kantkjørt felg, Kantkjørt felg, høyre foran, sommer

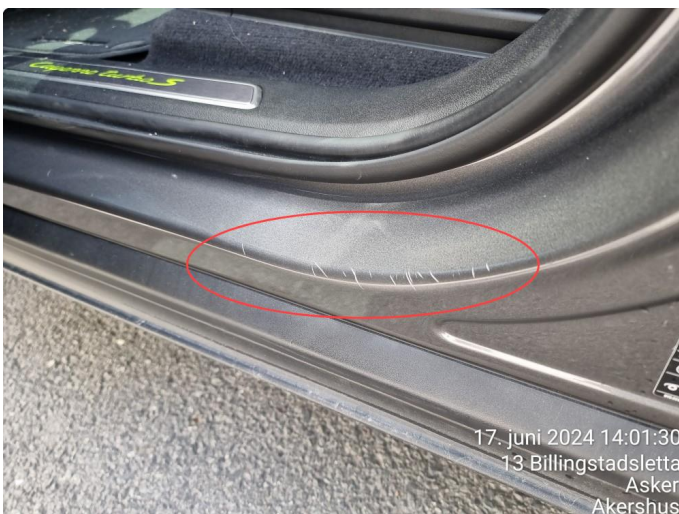
1.8 Terskler/innlastningssone	riper, Riper i dørterskel førerdør	
2. LYS		
2.1 Retningslys	vann/dugg, Fukt i blinklampe, høyre sidespeil	
3. BREMSER		
3.1 Bremsfunksjon	slitte klosser, Noe slitte bremseklosser foran. Vil trolig varsle for utskiftning om 10-20tkm

1.8 Riper, Riper i dørterskel førerdør

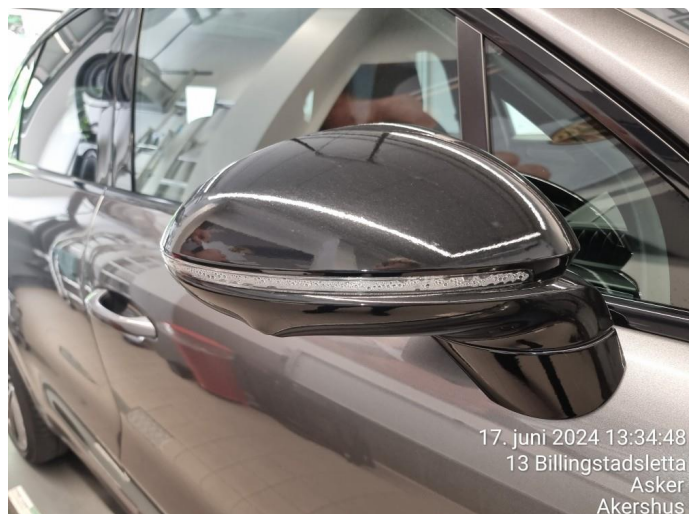
2.1 Vann/dugg, Fukt i blinklampe, høyre sidespeil
