# NAF Bruktbiltest

Testdato  
03.05.2024

<b>Bilmerke</b>	Jaguar Land Rover Limited	<b>Motorstørrelse</b>	2179 cm <sup>3</sup>
<b>Modell</b>	RANGE ROVER EVOQUE	<b>Motoreffekt</b>	110 kW
<b>Type</b>	LV	<b>Aksler i drift</b>	2
<b>Registreringsnr.</b>	DR56007	<b>Drivstofftype</b>	Diesel
<b>Understellsnr.</b>	YZZVA2BC1JF031093	<b>Kjøretøygruppe</b>	101
<b>Km.stand.</b>	149325	<b>Bruktimportert</b>	Ja
<b>Farge</b>	Svart	<b>Registreringsår</b>	2014
		<b>Registrert første gang</b>	19.06.2014

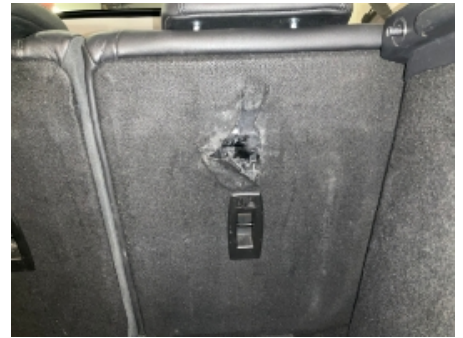
15. Seter

86.13		Lakkslipp/flassing	Støtfanger foran, Venstre fordør, Høyre bakdør
98.3	Seter	Hull/rift gjennom setetrekk:	Høyre bak
Ref.Id	Opplysning	Resultat	Beskrivelse

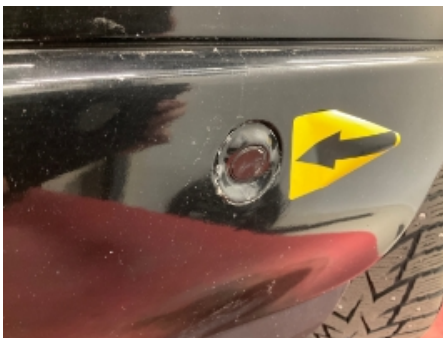
16. Lyd / lyssignaler

6.8	Bremseskiver	Slitt bremseskive:	Venstre foran, Høyre foran
17.15	Lys	Vann / kondens i lykt:	Venstre tåkelys
20.3	Lyd / lyssignaler	Feil med parkeringssensor:	Venstre foran

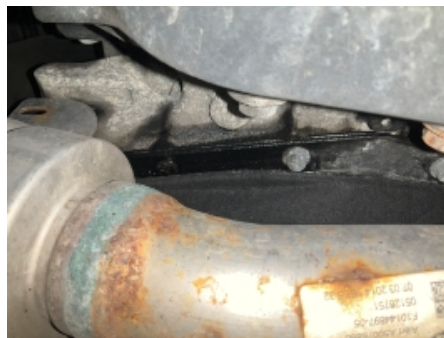
17. Utvendig tilstand motor

28.1	Utvendig tilstand motor	Oljekkasje på motor - rengjør før nærmere kontroll	
33.6	Eksosanlegg	Løst varmedeksel:	Bakre eksospotte, Midtre eksosrør
36.5	Drivstofftank, rør, slange	Rustangrep, tank

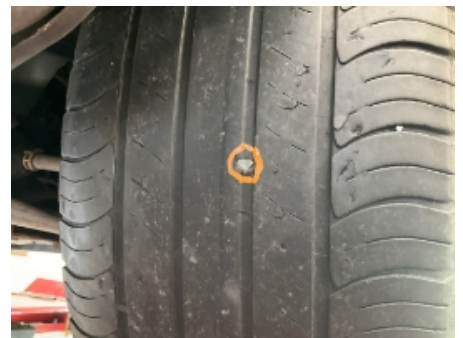
30. Dekk

58.6	Tilstand 12 volt batteri	Bør skifte batteri!	
65.9	Dekk	Mønsterdybde under 1,6 mm for sommerdekk, eller 3,0 mm for vinterdekk:	Høyre foran, Venstre foran

58.1	Tilstand 12 volt batteri	Referanseverdi norm:	EN
58.2		Referanseverdi kaldstart-kapasitet:	800 ampere
58.3		Målt kaldstart-kapasitet:	545 ampere
65.1	Dekk	Mønsterdybde VF	1,50 mm

65.2		Mønsterdybde HF	1,00 mm
65.3		Mønsterdybde VB	5,00 mm
65.4		Mønsterdybde HB	5,00 mm
65.5		Bilen er utrustet med:	Sommerdekk
66.1	Felg	Felg montert på bilen:	Lettmetallfelg

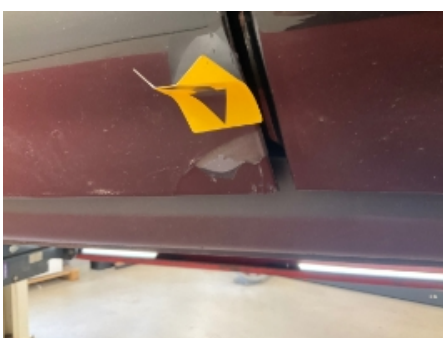
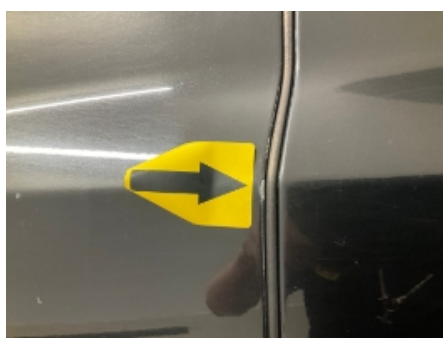
34. Venstre fordør

83.1	Dør-/panseråpner	Skade på utvendig døråpner:	Venstre fordør
86.5	Lakk / karosseri utvendig	Pyntelist løs, skadet eller mangler:	Høyre forskjerm, Bakluke

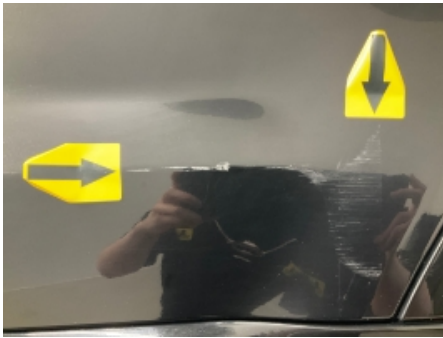
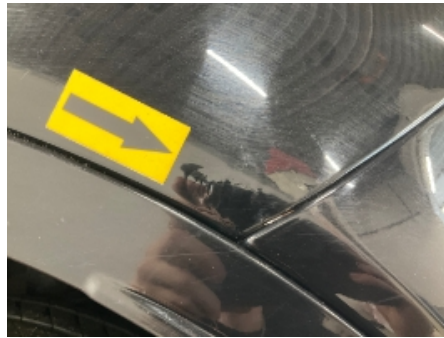
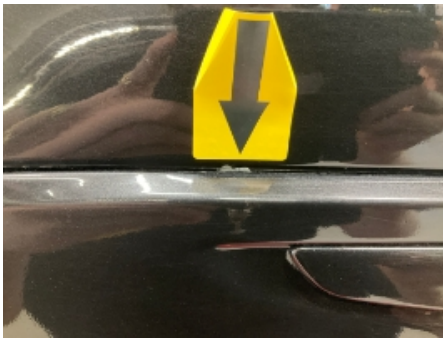
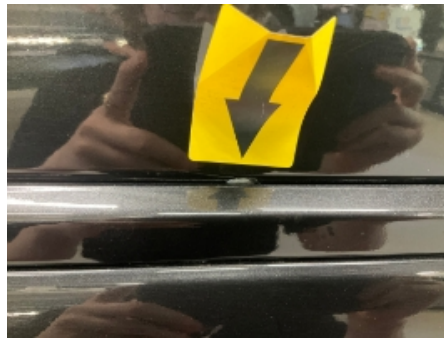
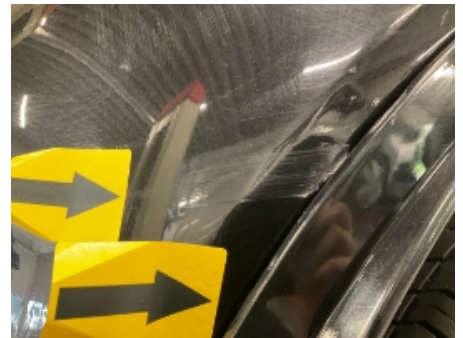
Ref.Id	Opplysning	Resultat	Beskrivelse
29.11	Oljenivå motor	Lavt oljenivå	
86.17	Lakk / karosseri utvendig	Diverse småbulker/lakkriper	
86.33		Bilen er delvis omlakkert:	Høyre fordør, Venstre baddør, Venstre bakskjerm, Høyre bakskjerm, Venstre fordør, Høyre baddør
