NAF Bruktbiltest

Testdato
26.06.2024

Bilmerke	Dangel	Motorstørrelse	1997 cm ³
Modell	EXPERT 4x4	Motoreffekt	110 kW
Type	V61P	Aksler i drift	2
Registreringsnr.	KB49452	Drivstofftype	Diesel
Understellsnr.	VF3VFAHXHJZ126386	Kjøretøygruppe	315
Km.stand.	92899	Bruktimportert	Nei
Farge	Grå	Registreringsår	2019
		Registrert første gang	05.04.2019

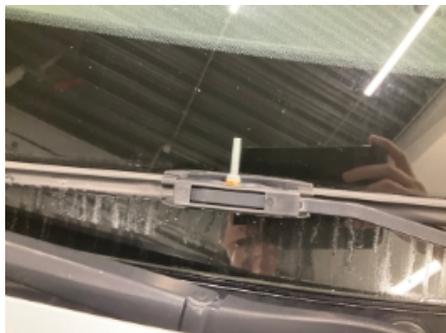
11. Vindusvisker, spylar
(foran/bak)

50.14		* Tegn til lekkasje fra AC rør	
51.12	Vindusvisker, spylor (foran/bak)	* Ettermontert holder til blad på VF visker	
54.2	Setevarmer	Setevarme virker ikke:	Midten foran, Høyre foran

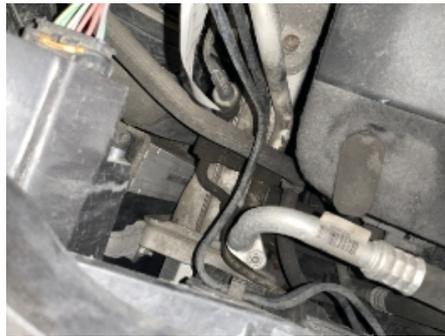
17. Varmeapparat /
klimaapparat (AC)

9.8	Bremsevirkning	Vesentlig pulserende bremsvirkning:	Høyre foran
30.2	Kjølevæske	Lavt væsknivå	
48.2	Oppvarmet bakrute	Skade på varmetråder:	
50.3	Varmeapparat / klimaanlegg (AC)	Klimaanlegg virker ikke

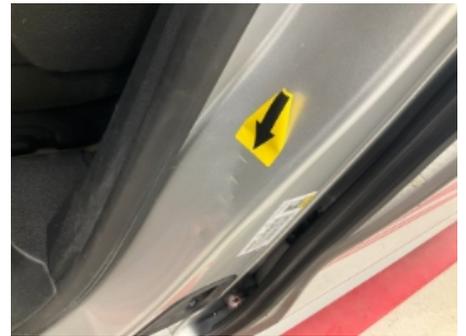
18. Døråpning

97.1	Døråpning	Sår eller skade:	Venstre fordør
Ref.Id	Opplysning	Resultat	Beskrivelse
6.15	Bremseskiver	Bremseskivetykkelse er fortsatt innenfor fabrikantens toleranser, men nærmer seg minimums tykkelse	Venstre bak, Høyre bak

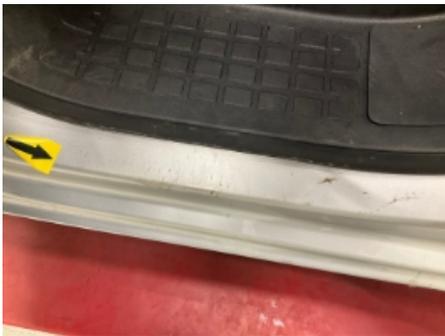
19. Døråpning

Ref.Id	Opplysning	Resultat	Beskrivelse
86.18		Småbulker:	Høyre bakdør, Venstre baksjerm, Høyre baksjerm
97.5	Døråpning	Sår eller skade:	Høyre fordør
98.7	Seter	Ett eller flere seter har varetrekk. Originaltrekk ikke kontrollert.	
99.10	Bilbelte	Slitt belte:	Venstre foran
99.11		Vridd belte	Høyre foran

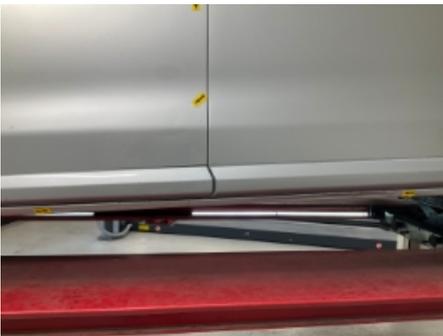
31. Lakk / karosseri utvendig

86.2	Lakk / karosseri utvendig	Lakkriper:	Støtfanger foran, Støtfanger bak
86.3		Skadet:	Venstre forskjerm, Bakluke, Venstre fordør, Høyre fordør, Venstre sidekanal, Høyre sidekanal
