VOLKSWAGEN GOLF 150 HK AUTOMAT FORHJULSDRIFT
TESTDATO: 02.07.2024
KODE: 1452774

| VH69071 | 105 411 KM | 07.04.2015 Førstegang registrert | Bensin |

NBF Tilstandsrapport er utarbeidet av Norges Bilbransjeforbund og Forbrukerrådet.

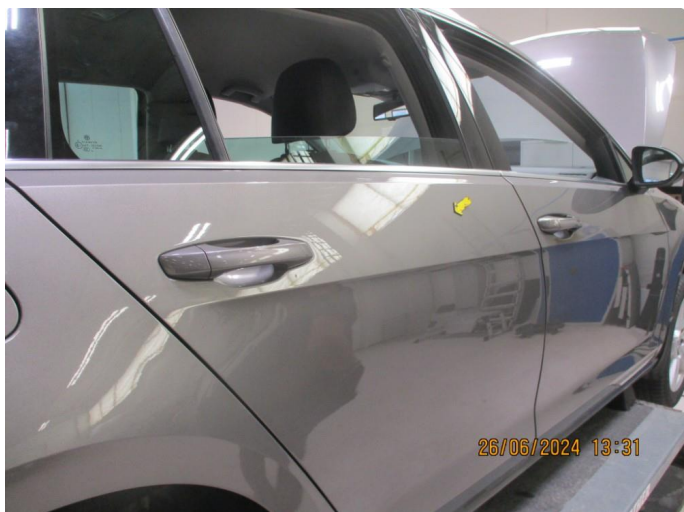
| Punkt | Beskrivelse | Plassering |
|---|---|---|
| 1.1 Dører | Parkeringsbulk høyre bakdør | |

1.1 Parkeringsbult høyre bakdør

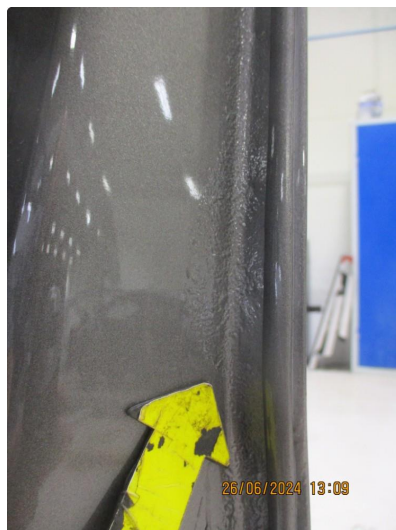
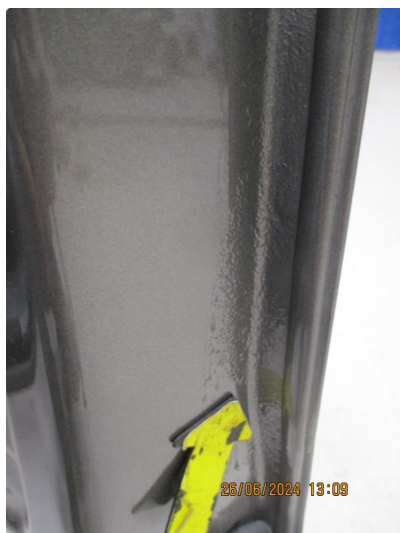
| Punkt | Beskrivelse | Plassering |
|---|---|---|
| 1.2 Dører | Korrosjon lnnv. fals h.fordør. | |

1.2 Korrosjon Innv. fals h.fordør.

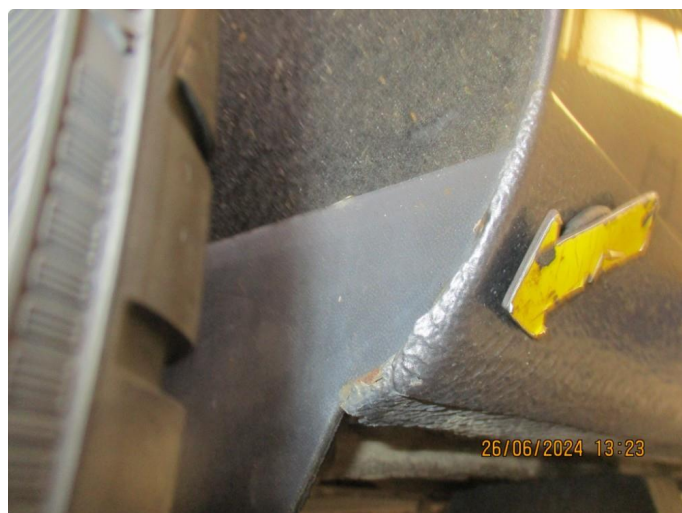
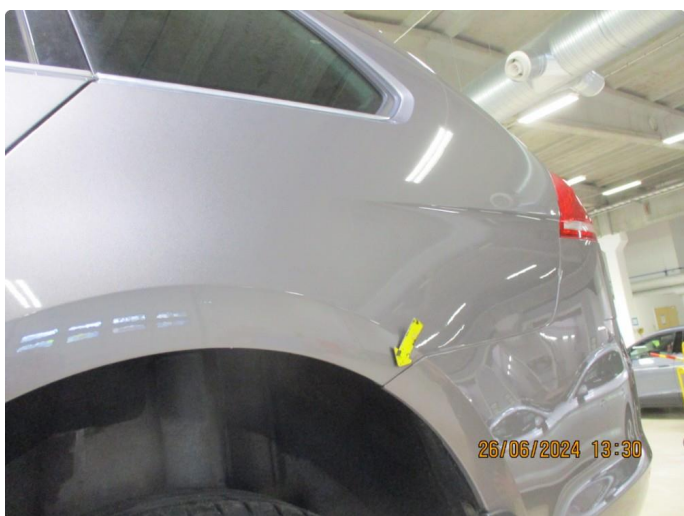
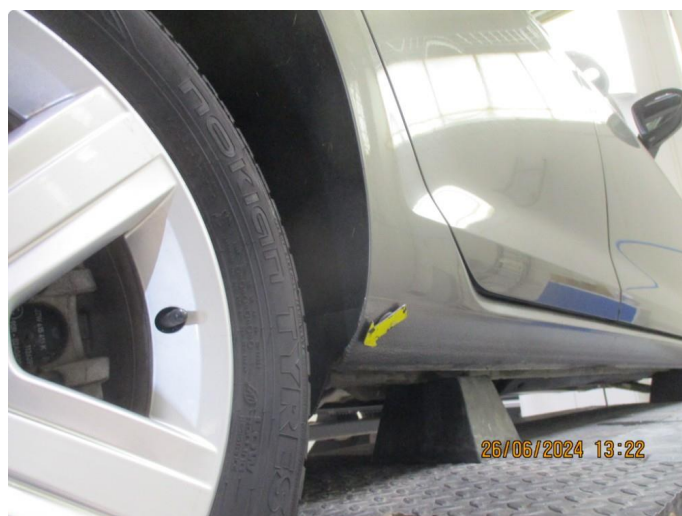
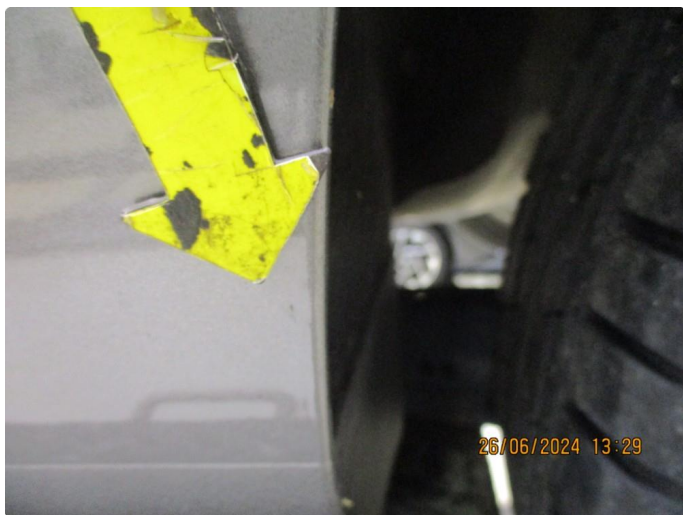
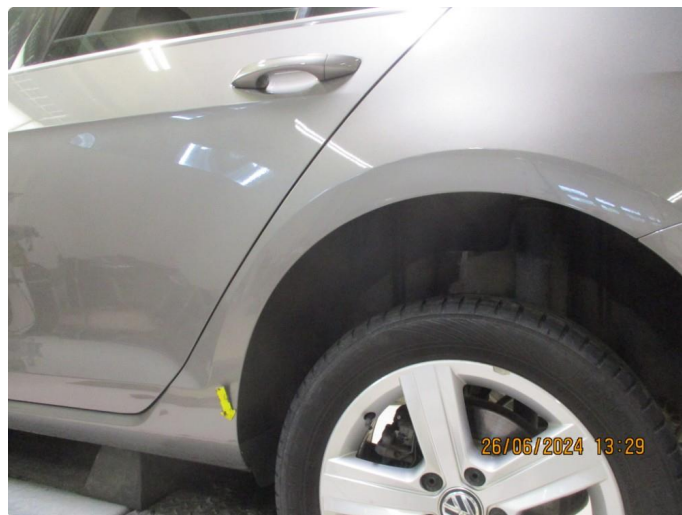
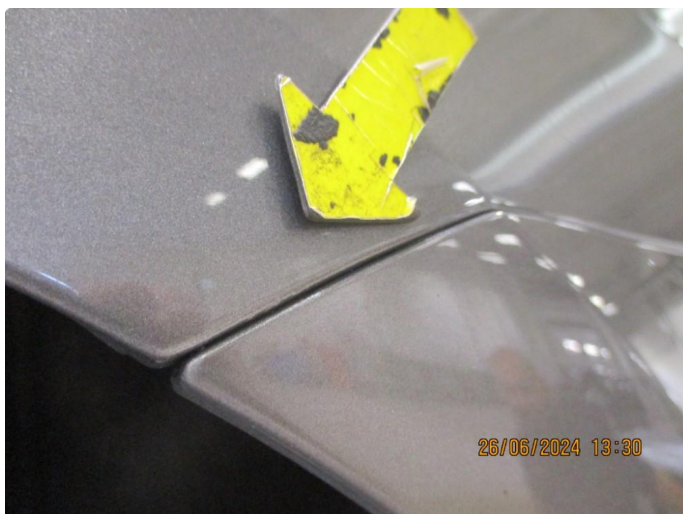
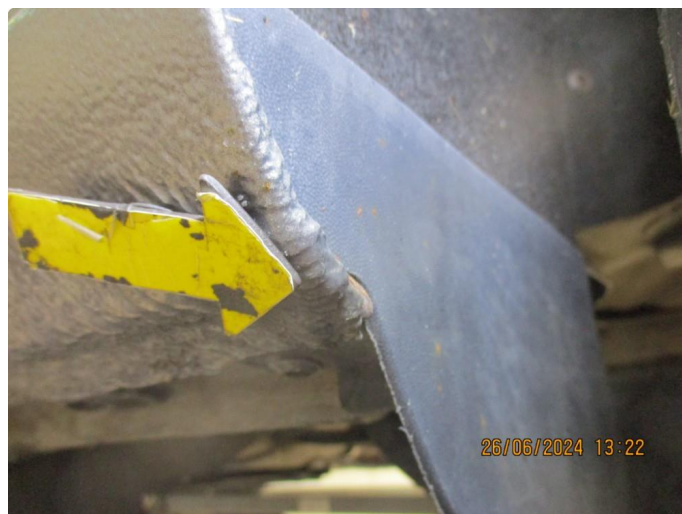
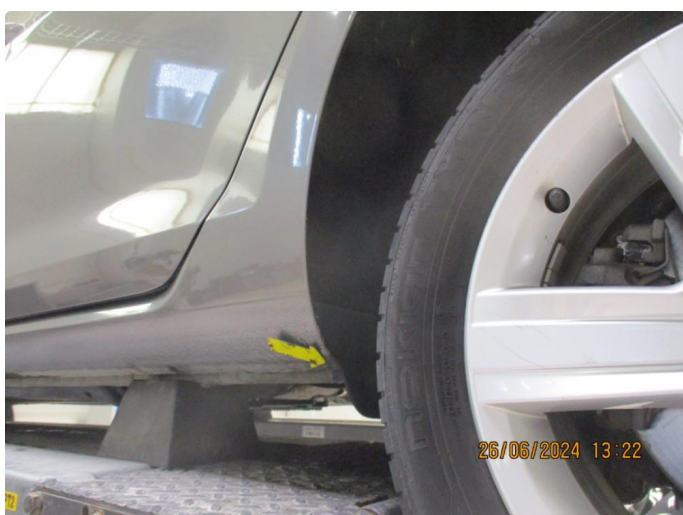
| Punkt | Beskrivelse | Plassering |
|---|---|---|
| 1.3 Skjermer | Lett korrosjon på bakskjermer + bakre del kanaler | |

1.3 Lett korrosjon på bakskjermer + bakre del kanaler
