**SKODA KODIAQ 180 HK AUTOMAT 4X4**
**TESTDATO: 24.06.2024**
**KODE: 1445581**

<b>PR43103</b>	<b>109 492 KM</b>	<b>09.08.2017</b> Førstegang registrert	<b>Bensin</b>
----------------	-------------------	--	---------------

NBF Tilstandsrapport er utarbeidet av Norges Bilbransjeforbund og Forbrukerrådet.

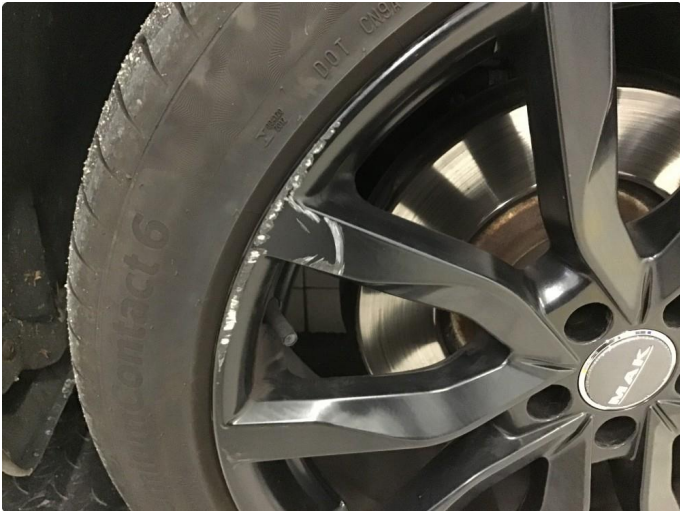
Punkt	Beskrivelse	Plassering
<b>1. EKSTERIØR</b>		
1.1 Dekk/Felger	sår på felg	høyre foran
<b>2. BREMSER</b>		
2.1 Skiver	slitekant innv skiver fremme, men er godkjente	begge foran

1.1 Sår på felg

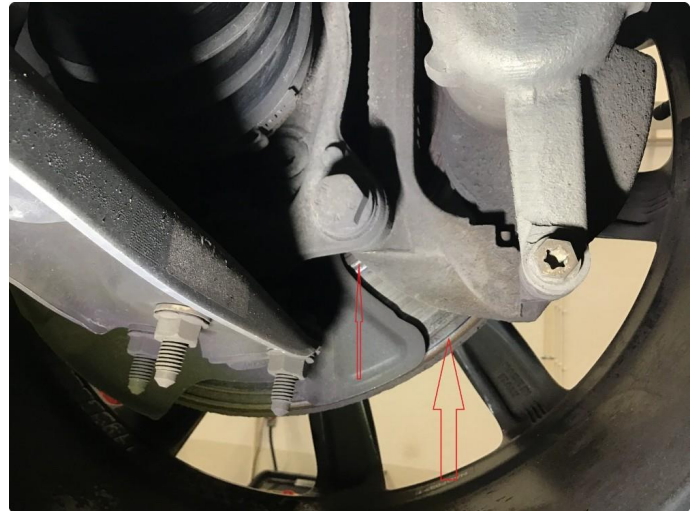
2.1 Slitekant innv skiver fremme, men er godkjente
