NAF Bruktbiltest

Testdato
03.07.2024

Bilmerke	Audi	Motorstørrelse	1968 cm ³
Modell	A4 ALLROAD QUATTRO	Motoreffekt	120 kW
Type	B8	Aksler i drift	2
Registreringsnr.	AY21845	Drivstofftype	Diesel
Understellsnr.	WAUZZZ8KXDA044429	Kjøretøygruppe	101
Km.stand.	204328	Bruktimportert	Nei
Farge	Svart	Registreringsår	2013
		Registrert første gang	04.07.2013

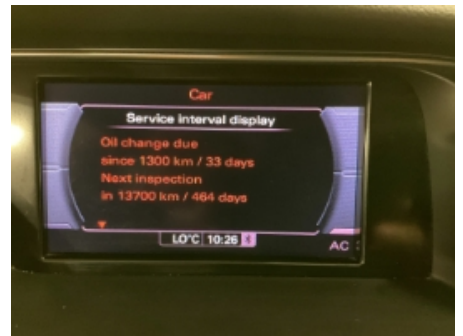
21. Service/ Dokum.

3.10	Nøkler / Utstyr	Nøkkel til avtakbar hengerkule mangler	
4.6	Service/ Dokum.	Service er ikke utført i hht produsentens spesifikasjoner. Dette kan medføre uforutsett verditap og evt garantibortfall. Kostnader må vurderes nærmere ved avregning.	Kjørelengde mellom servicer er overskredet, Tid mellom servicer er overskredet

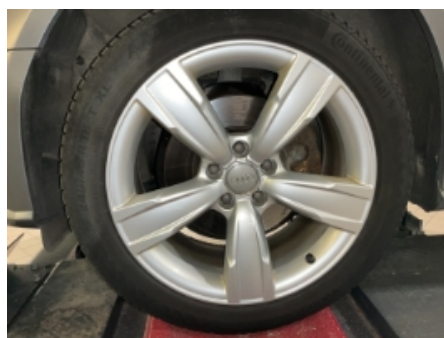
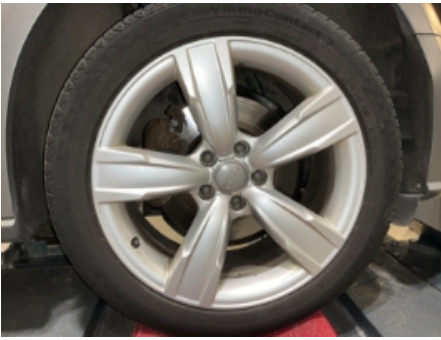
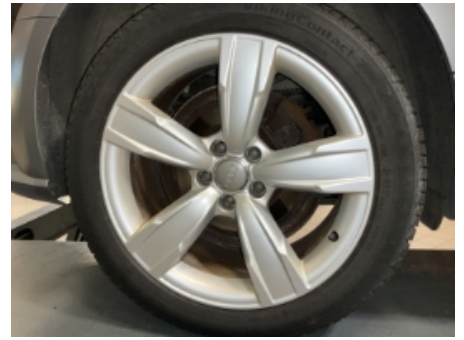
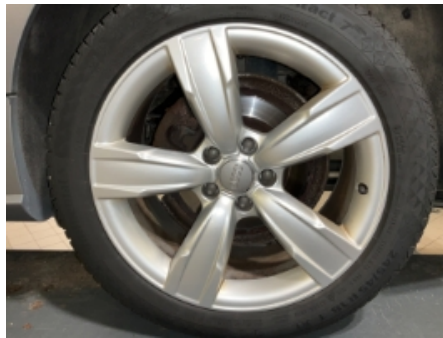
23. Felg

45.20	Instrumenter	* Slitasje på diverse brytere og knapper.	
48.5	Oppvarmet bakrute	Ikke funksjonsprøvd grunnet høy utetemperatur	
66.11	Felg	Oksidering / oksidert felg	Venstre foran, Venstre bak, Høyre bak, Høyre foran

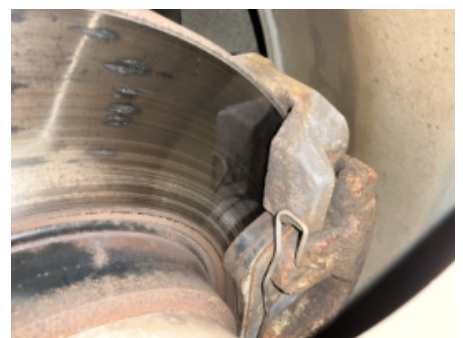
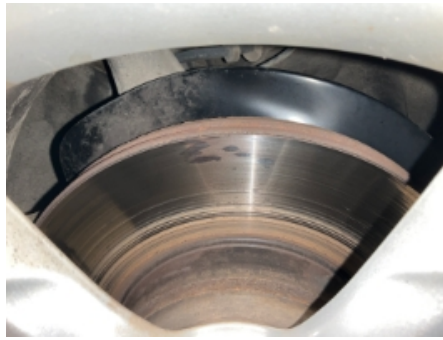
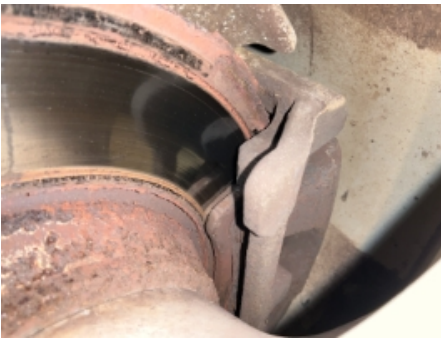
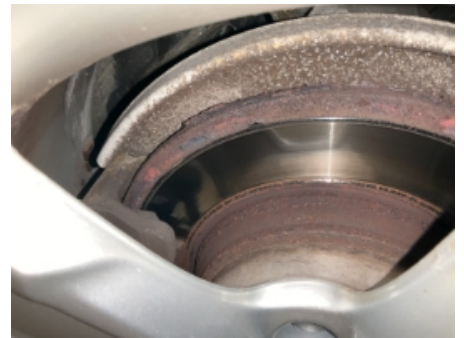
24. Bremseskiver

4.7		Aktivert serviceindikator	
6.10	Bremseskiver	Rust på bremseskive:	Høyre bak, Venstre bak
17.1	Lys	Virker ikke:	Høyre nærlys
27.16	Motor virkemåte	* Tikke/klikke lyd som følger farten på motor, kommer kun i fart og ikke park/nøytral.

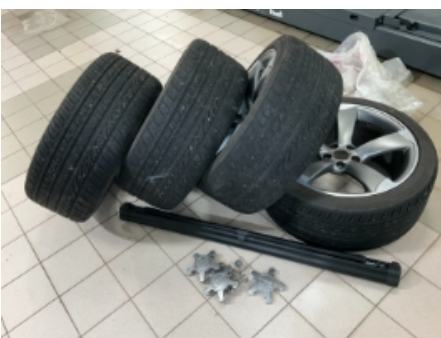
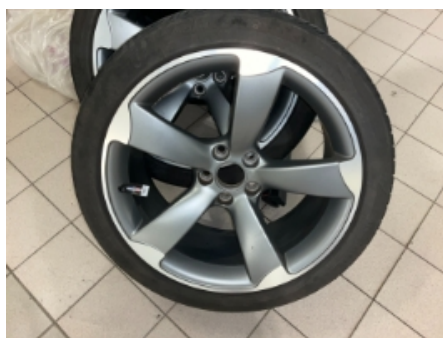
34. Ekstra hjulsett

67.23	Ekstra hjulsett	Vesentlig ripe(r) inn til grunnmaterialet på felg:	1 felg
78.5	Opphengs- / bærearmer foraksel	Slitt foring / løsnet i vulkanisering:	Bakre venstre nedre, Bakre høyre nedre

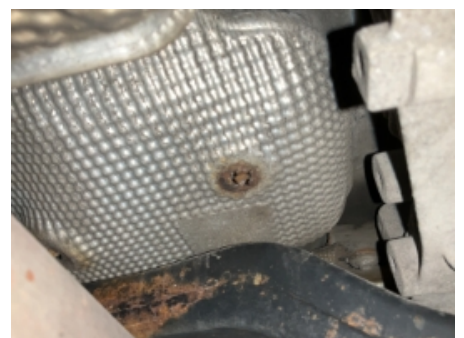
36. Eksosanlegg

30.5	Kjølevæske	* Misfarget/utvannet kjølevæske. må ha nærmere kontroll.	
33.6	Eksosanlegg	Løst varmedeksel:	Bakre eksospotte
42.2	Drivaksler	Skade på gummimansjett - må skiftes snarest for å unngå at leddet skades:	Høyre ytre foran

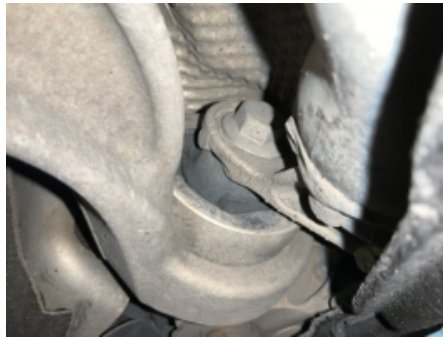
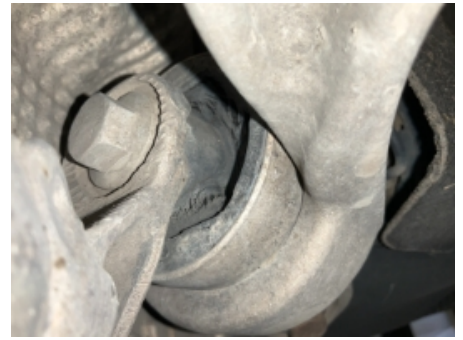
**38. Opphengs- / bærearmer
foraksel**

78.8	Opphengs- / bærearmer foraksel	* Begynt sprekke opp foringer på øvre Bærearmer foran.	
81.9	Frontrute	Noe steinsprut	
81.10		Slitt frontrute	
86.16	Lakk / karosseri utvendig	Lakkriper:	Høyre baksjerm, Venstre baksjerm, Venstre baktør, Høyre fordør, Venstre fordør, Høyre forskjerm, Støtfanger foran, Støtfanger bak

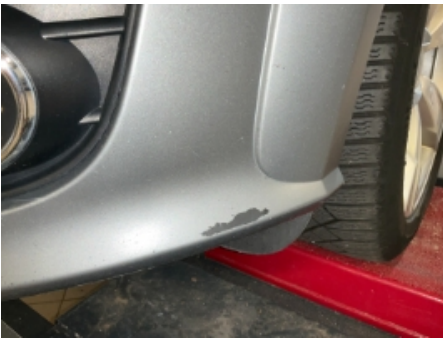
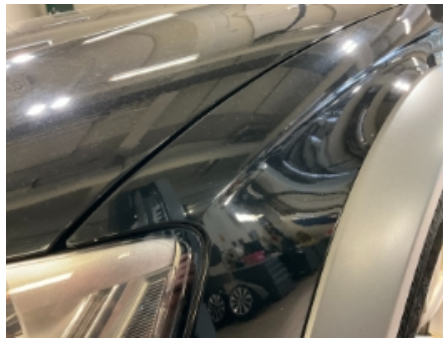
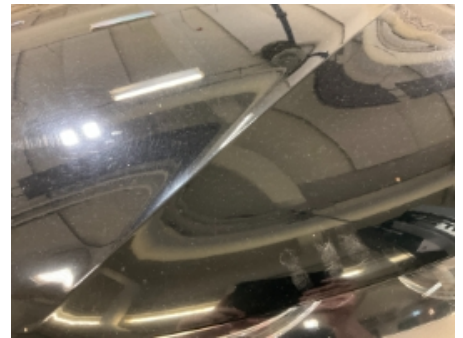
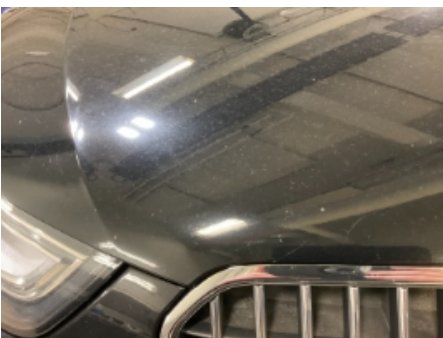
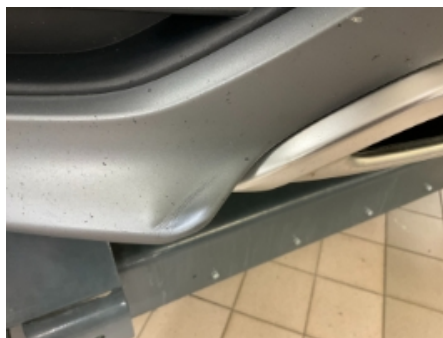
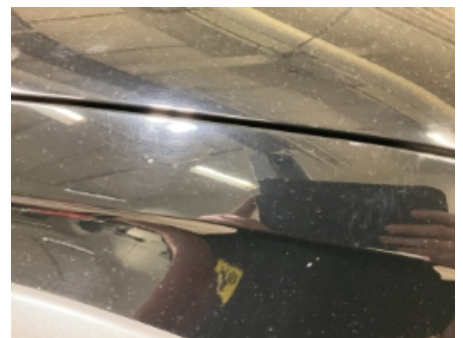
40. Lakk / karosseri utvendig

86.17		Diverse småbulker/lakkriper	
86.18		Småbulker:	Støtfanger foran
86.19		Bulk(er)	Støtfanger bak
86.20		Steinsprut:	Tak, Panser, Støtfanger foran, Høyre forskjerm, Venstre forskjerm

86.21		Små lakkblærer:	
86.24		Rustangrep:	Panser, Tak
90.10	Tilhengerfeste	Låsemekanisme er ikke funksjonsprøvd	
93.5	Taktrekk	Skittent taktrekk	
97.5	Døråpning	Sår eller skade:	Venstre baktør, Høyre fordør, Venstre fordør, Høyre baktør

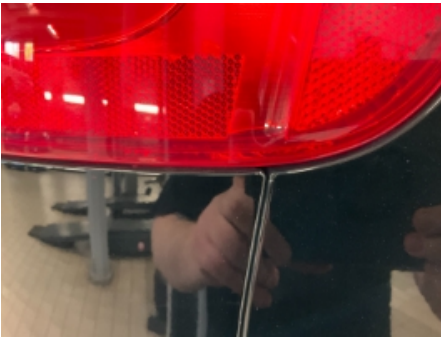
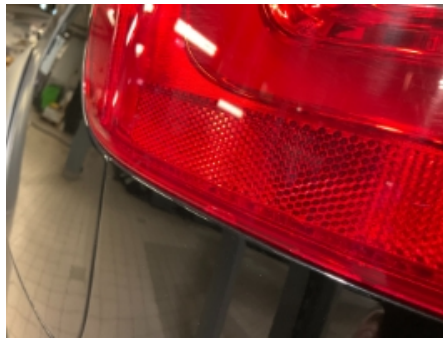
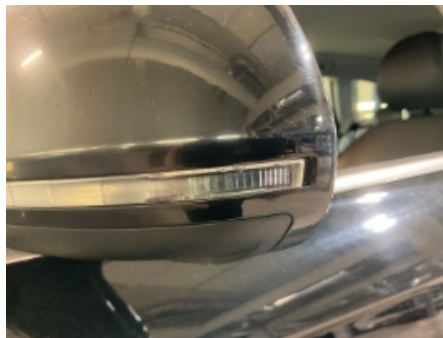
49. Lys

Ref.Id	Opplysning	Resultat	Beskrivelse
5.9	Bremsebelegg	Slitt bremsebelegg	Høyre bak, Venstre bak
17.29	Lys	Krakelert lykteglass	Høyre baklys, Venstre baklys, Venstre sideblinklys
23.4	Full systemskann	Det finnes feilkoder, se rapport	
23.7		Diagnoseavlesing ligger i testrapport

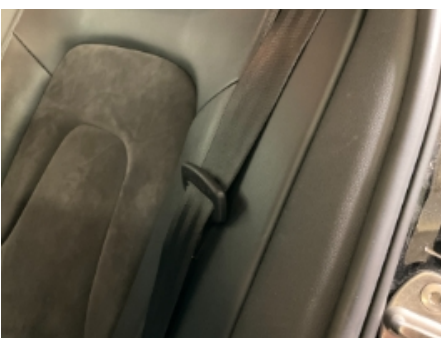
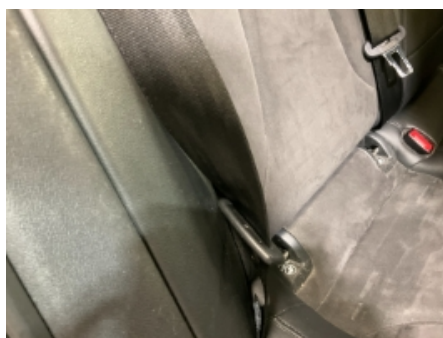
58. Bilbelte

98.4	Seter	Feil med innfesting for sete:	Venstre foran, Høyre foran
98.6		* Fremre del av førerstol er løs. Begge stolene foran er "løse"	
99.7	Bilbelte	Vridd belte	Venstre bak, Høyre bak
