# NAF Bruktbiltest

Testdato  
09.07.2024

<b>Bilmerke</b>	Saab	<b>Motorstørrelse</b>	1985 cm <sup>3</sup>
<b>Modell</b>	9-3	<b>Motoreffekt</b>	151 kW
<b>Type</b>	YS3DXXXX	<b>Aksler i drift</b>	1
<b>Registreringsnr.</b>	RK98116	<b>Drivstofftype</b>	Bensin
<b>Understellsnr.</b>	YS3DH75K8Y7002703	<b>Kjøretøygruppe</b>	101
<b>Km.stand.</b>	314601	<b>Bruktimportert</b>	Ja
<b>Farge</b>	Svart	<b>Registreringsår</b>	2000
		<b>Registrert første gang</b>	31.03.2000

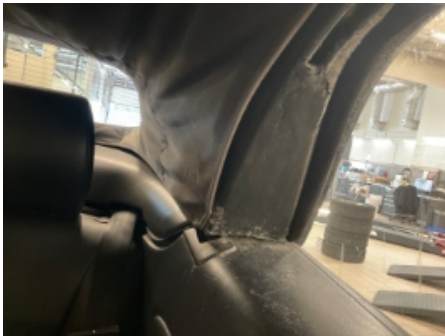
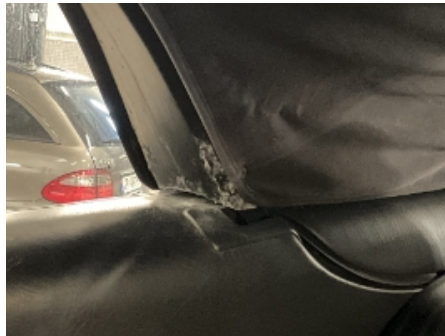
83.5	Dør-/panseråpner	Defekt gassfjær / fjær:	Panser
86.15	Lakk / karosseri utvendig	* Cab virker ikke	
88.8	Underside	Rustskade:	Bakre
103.4	Interiør generelt	* Mugg i bilen

1. Interiør generelt

2. Interiør generelt

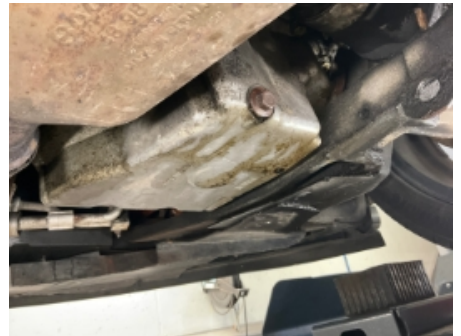
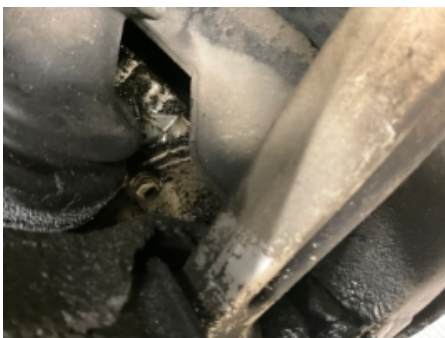
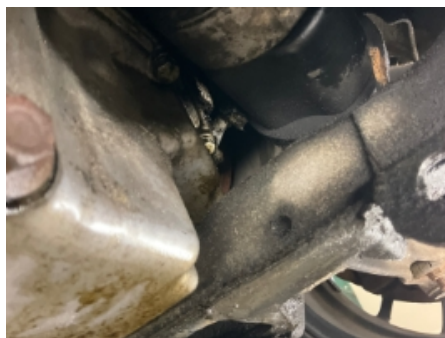
15.4	Bremsepedal	Fjærende pedal	
17.1	Lys	Virker ikke:	Venstre parklys, Høyre sideblinklys
28.1	Utvendig tilstand motor	Oljelekkasje på motor - rengjør før nærmere kontroll

3. Utvendig tilstand motor

4. Utvendig tilstand motor

5. Utvendig tilstand motor

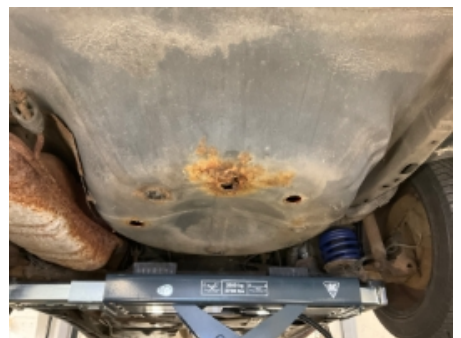
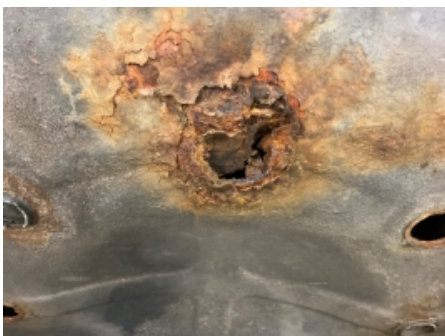
6. Underside

7. Underside
