# NAF Bruktbiltest

Testdato  
07.07.2024

<b>Bilmerke</b>	Audi	<b>Motorstørrelse</b>	1968 cm <sup>3</sup>
<b>Modell</b>	Q5	<b>Motoreffekt</b>	120 kW
<b>Type</b>	8R	<b>Aksler i drift</b>	2
<b>Registreringsnr.</b>	BT35803	<b>Drivstofftype</b>	Diesel
<b>Understellsnr.</b>	WAUZZZ8R6GA081673	<b>Kjøretøygruppe</b>	101
<b>Km.stand.</b>	126992	<b>Bruktimportert</b>	Nei
<b>Farge</b>	Svart	<b>Registreringsår</b>	2015
		<b>Registrert første gang</b>	19.11.2015

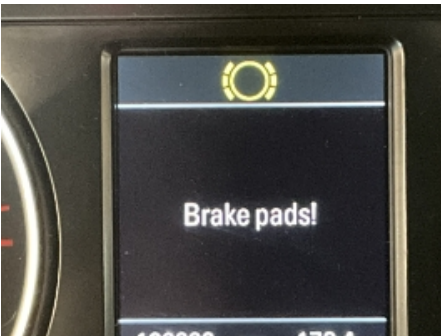
16. Varsellamper

Ref.Id	Repareres	Resultat	Beskrivelse
5.7	Bremsebelegg	Feil på ledning til slitasjevarsler:	
21.7	Varsellamper	Varsellampe for bremsesystemet lyser	
67.15	Ekstra hjulsett	Vesentlig oksidering på felg:	1 felg
69.6	Reservehjul / dekkreparasjonssett	Dekkreparasjonssett, holdbarhetsdato har utløpt	
86.3	Lakk / karosseri utvendig	Skadet:	Støtfanger bak
86.8		Rustangrep:	Høyre bakskjerm

Ref.Id	Opplysning	Resultat	Beskrivelse
5.13	Bremsebelegg	* Ikke noe feil ved bremseklosser. Men varsellampen lyser.	
23.4	Full systemskann	Det finnes feilkoder, se rapport	
29.12	Oljenivå motor	Bilen er ikke utstyrt med peilepinne, oljenivå er ikke kontrollert	
40.18	Girkasse (automatisk)	* Firehjulstrekk ikke testet.	
60.7	Tilleggsvarmer / parkeringsvarmer	Ikke funksjonsprøvd	
66.10	Felg	Ripe/slitasje på felg	Venstre foran, Høyre foran
67.25	Ekstra hjulsett	Påbegynnende oksidering i felg:	3 felger
86.17	Lakk / karosseri utvendig	Diverse småbulker/lakkriper	
86.20		Steinsprut:	
86.21		Små lakkblærer:	
97.5	Døråpning	Sår eller skade:	Venstre fordør, Venstre baddør
