# NAF Bruktbiltest

Testdato  
09.07.2024

<b>Bilmerke</b>	BMW	<b>Motorstørrelse</b>	2494 cm <sup>3</sup>
<b>Modell</b>	325XI	<b>Motoreffekt</b>	141 kW
<b>Type</b>	346X	<b>Aksler i drift</b>	2
<b>Registreringsnr.</b>	DK80921	<b>Drivstofftype</b>	Bensin
<b>Understellsnr.</b>	WBAEP310X0PE83957	<b>Kjøretøygruppe</b>	101
<b>Km.stand.</b>	150839	<b>Bruktimportert</b>	Nei
<b>Farge</b>	Sølv	<b>Registreringsår</b>	2004
		<b>Registrert første gang</b>	28.05.2004

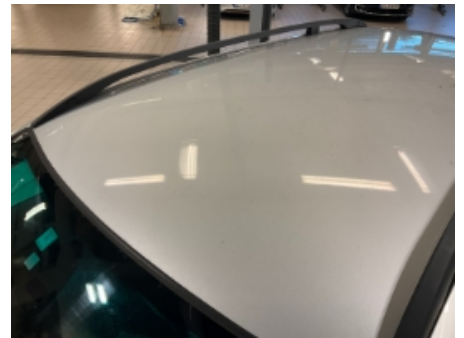
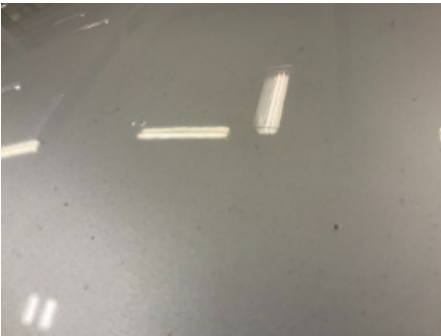
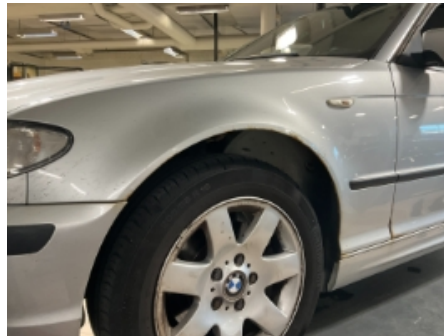
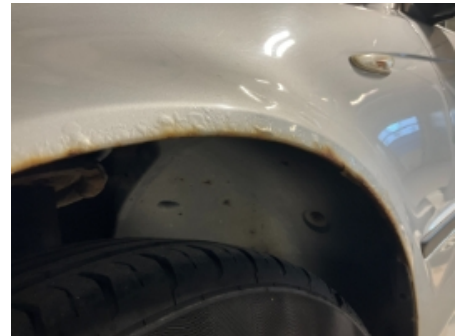
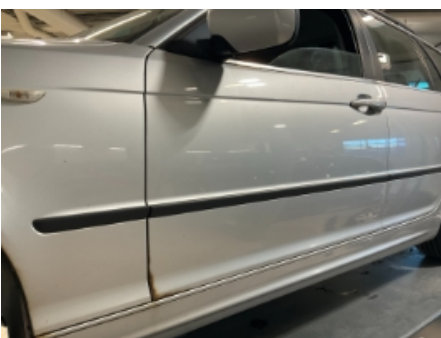
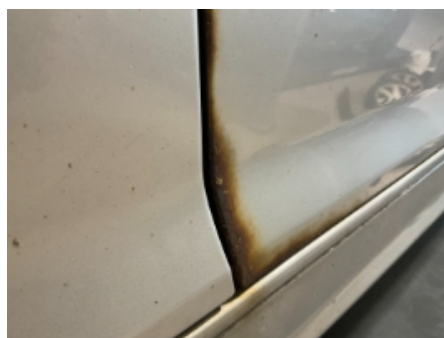
18. Lakk / karosseri utvendig

86.7	Lakk / karosseri utvendig	Rust / korrosjon i innvendig kant:	
86.8		Rustangrep:	Venstre forskjerm, Høyre forskjerm, Tak, Venstre fordør, Høyre fordør, Venstre bakskjerm, Venstre sidekanal, Høyre sidekanal

86.13		Lakkslipp/flassing	Støtfanger bak
101.4	Bagasjeromstildekning	Skadet innfesting:	Rollo
Ref.Id	Opplysning	Resultat	Beskrivelse
11.4	Bremsevæskens kokepunkt	Kokepunkt er under 180 grader. Anbefaler bremsevæskeskift.

86.17	Lakk / karosseri utvendig	Diverse småbulker/lakkriper	
86.20		Steinsprut:	
86.21		Små lakkblærer:	
86.33		Bilen er delvis omlakkert:	Høyre bakskjerm

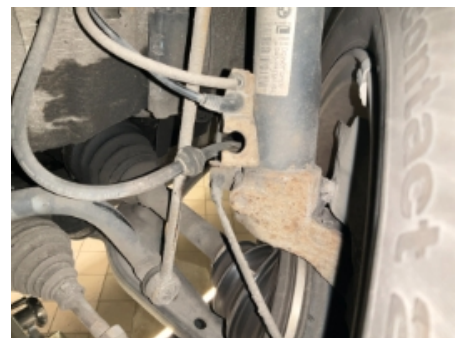
36. Bremseslanger

Ref.Id	Repareres	Resultat	Beskrivelse
13.6	Bremseslanger	Manglende innfesting for bremseslange:	Venstre foran
28.1	Utvendig tilstand motor	Oljekkasje på motor - rengjør før nærmere kontroll
