# NAF Bruktbiltest

Testdato  
17.06.2024

<b>Bilmerke</b>	Nissan	<b>Motorstørrelse</b>	1598 cm <sup>3</sup>
<b>Modell</b>	NV300	<b>Motoreffekt</b>	92 kW
<b>Type</b>	4	<b>Aksler i drift</b>	1
<b>Registreringsnr.</b>	BE15796	<b>Drivstofftype</b>	Diesel
<b>Understellsnr.</b>	VNVF4000158461984	<b>Kjøretøygruppe</b>	315
<b>Km.stand.</b>	78561	<b>Bruktimportert</b>	Nei
<b>Farge</b>	Hvit	<b>Registreringsår</b>	2018
		<b>Registrert første gang</b>	26.09.2018

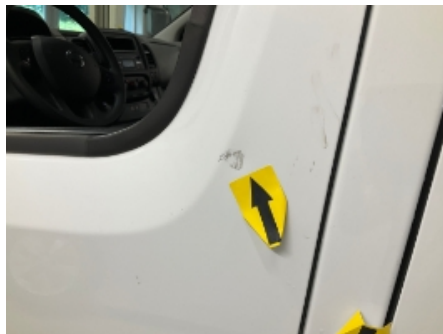
11. Lakk / karosseri utvendig

Ref.Id	Opplysning	Resultat	Beskrivelse
1.16	Kjøreegenskaper	* Ikke prøvekjørt grunnet pigg dekk. Redusert test	
23.6	Full systemskann	Etter avtale med kunde er feilkode/r slettet, feilsøking må påregnes dersom feilkode dukker opp igjen	
86.17	Lakk / karosseri utvendig	Diverse småbulker/lakkriper	
86.18		Småbulker:	Venstre fordør, Høyre fordør, Høyre bakdør
97.5	Døråpning	Sår eller skade:	Høyre fordør
99.10	Bilbelte	Slitt belte:	Venstre foran

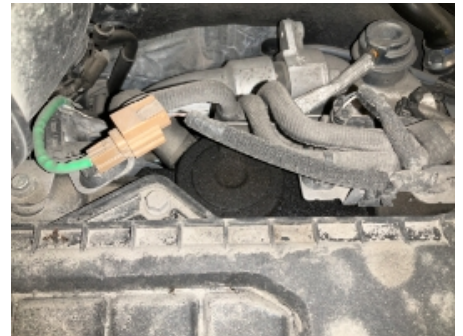
21. Utvendig tilstand motor

Ref.Id	Repareres	Resultat	Beskrivelse
4.7	Service/ Dokum.	Aktivert serviceindikator	
22.3	Varsellamper utvidet	Varsellampe for OBD (Motorlampe) lyser	
23.1	Full systemskann	Det finnes feilkoder, se rapport	
28.1	Utvendig tilstand motor	Oljelekkasje på motor - rengjør før nærmere kontroll	
59.5	Tilhengerkontakt	Korrosjon / irr.	
67.22	Ekstra hjulsett	Mangler eller feil hjul	4 hjul
73.2	Styrestag/ledd	Slakk i styreledd:	Venstre ytre foran
76.1	Stabilisator	Slakk i lenkarm til stabilisatorstag:	Høyre foran
81.2	Frontrute	En eller flere steinsprutrosetter som ikke er utbedret <ul style="list-style-type: none"><li>Reparasjonsmetode: Skift</li></ul>	
86.3	Lakk / karosseri utvendig	Skadet:	Bakluke
86.8		Rustangrep:	Venstre forskjerm, Bakluke
98.2	Seter	Misfarget/skittent:	Høyre foran, Midten foran, Venstre foran
98.3		Hull/rift gjennom setetrekk:	Venstre foran
104.2	Varseltrekant	Mangler.
