NAF Bruktbiltest

Testdato
25.06.2024

Bilmerke	Skoda	Motorstørrelse	1598 cm ³
Modell	OCTAVIA	Motoreffekt	81 kW
Type	5E	Aksler i drift	2
Registreringsnr.	HT21370	Drivstofftype	Diesel
Understellsnr.	TMBLG9NE6G0054642	Kjøretøygruppe	101
Km.stand.	171260	Bruktimportert	Nei
Farge	Grå	Registreringsår	2015
		Registrert første gang	18.09.2015

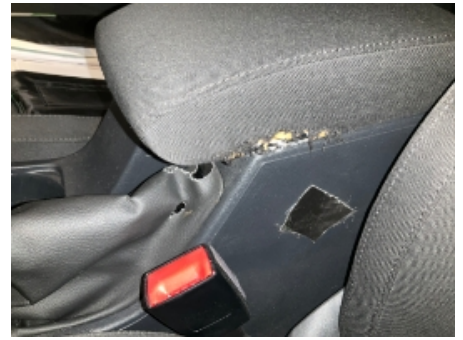
15. Dashbord / midtkonsoll

87.6	Utvendig speil	Speilvarme virker ikke:	Venstre side, Høyre side
91.1	Dashbord / midtkonsoll	Hull/rift/flenge:	Midtkonsoll
97.3	Døråpning	Rust:	Venstre bakdør, Høyre bakdør

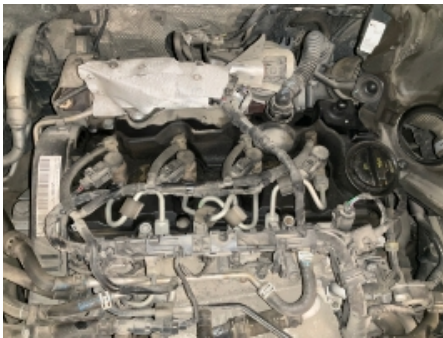
16. Utvendig tilstand motor

23.1	Full systemskann	Det finnes feilkoder, se rapport	
28.1	Utvendig tilstand motor	Oljekkasje på motor - rengjør før nærmere kontroll	
30.2	Kjølevæske	Lavt væsknivå

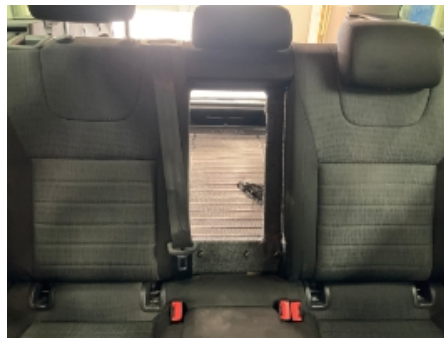
20. Seter

98.6	Seter	* Mangler seterygg MB	
100.1	Gulvmatter/-teppe	Gulvmatte skadet eller mangler:	Venstre bak, Høyre bak
101.3	Bagasjeromstildekning	Mangler:

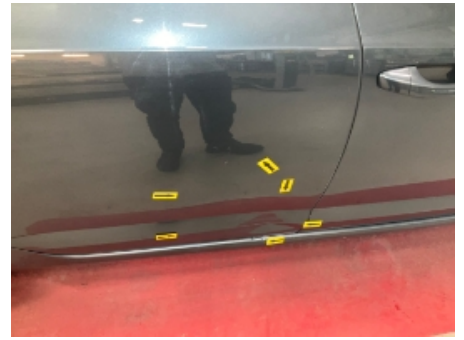
27. Lakk / karosseri utvendig

86.3	Lakk / karosseri utvendig	Skadet:	Høyre bakdør
86.8		Rustangrep:	Bakluke, Venstre bakskjerm
86.11		Steinsprut/lakksår	Støtfanger foran, Panser, Støtfanger bak
