# NAF Bruktbiltest

Testdato  
18.07.2024

<b>Bilmerke</b>	Fiat	<b>Motorstørrelse</b>	1598 cm <sup>3</sup>
<b>Modell</b>	DOBLO'	<b>Motoreffekt</b>	77 kW
<b>Type</b>	263	<b>Aksler i drift</b>	1
<b>Registreringsnr.</b>	ZH61389	<b>Drivstofftype</b>	Diesel
<b>Understellsnr.</b>	ZFA26300006U39772	<b>Kjøretøygruppe</b>	315
<b>Km.stand.</b>	65661	<b>Bruktimportert</b>	Nei
<b>Farge</b>	Grå	<b>Registreringsår</b>	2021
		<b>Registrert første gang</b>	29.10.2021

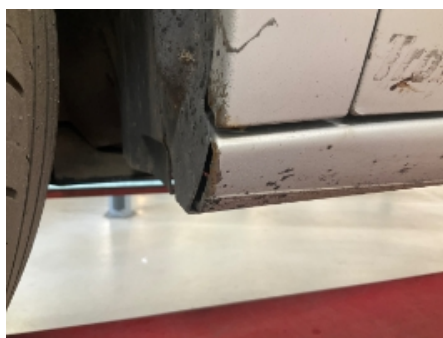
23. Lakk / karosseri utvendig

84.4	Lås	Feil ved låsesylinder	Venstre fordør
86.2	Lakk / karosseri utvendig	Lakkriper:	Støtfanger bak, Høyre sidekanal
86.3		Skadet:	Støtfanger foran
86.11		Steinsprut/lakksår	Venstre sidekanal
