NAF Bruktbiltest

Testdato
16.07.2024

Bilmerke	Mazda	Motorstørrelse	1598 cm ³
Modell	MX-5	Motoreffekt	81 kW
Type	NB	Aksler i drift	1
Registreringsnr.	VF35010	Drivstofftype	Bensin
Understellsnr.	JMZNB186200129775	Kjøretøygruppe	101
Km.stand.	238425	Bruktimportert	Nei
Farge	Svart	Registreringsår	2000
		Registrert første gang	12.04.2000

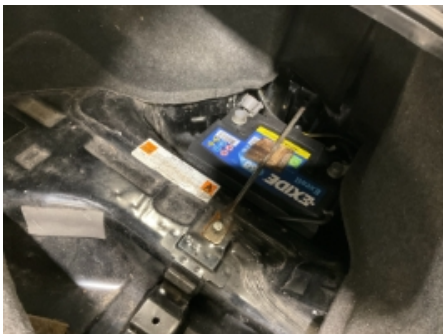
10. Batteri ytre tilstand

51.12	Vindusvisker, spyler (foran/bak)	* Mangler deksel til viskermotor.	
57.1	Batteri ytre tilstand	Løst batteri	
66.8	Felg	Vesentlig ripe / hakk inn til grunnmaterialet:	Venstre foran, Venstre bak, Høyre bak, Høyre foran

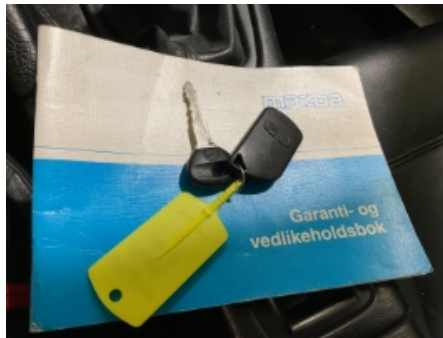
17. Nøkler / Utstyr

Ref.Id	Repareres	Resultat	Beskrivelse
3.5	Nøkler / Utstyr	Nøkkel/er mangler	
4.2	Service/ Dokum.	Siste service er ikke utført	Tid mellom servicer er overskredet, Kjørelengde mellom servicer er overskredet

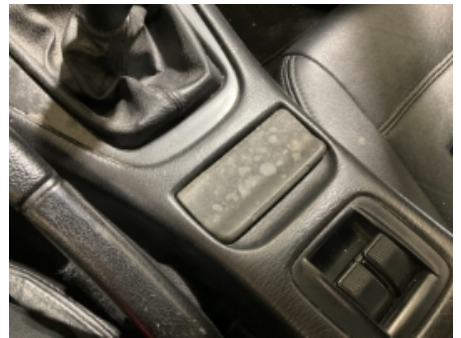
18. Interiør generelt

102.6		* Mangler plate til gulvet.	
103.1	Interiør generelt	Forurensing og/eller ubehagelig lukt	
103.4		* Fukt skader i bilen, med mulig mugg.

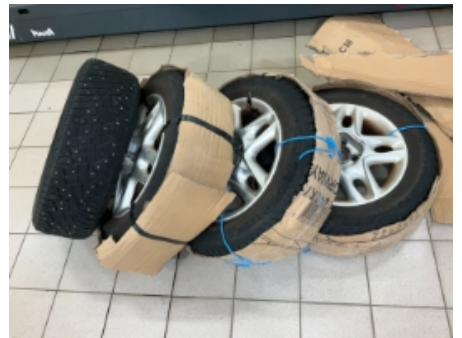
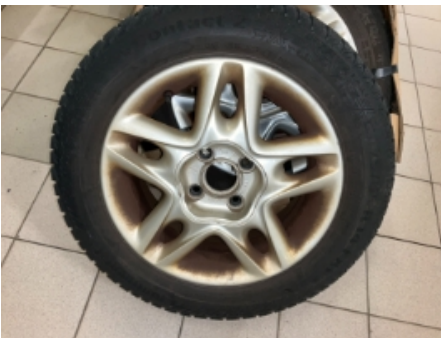
48.5	Oppvarmet bakrute	Ikke funksjonsprøvd grunnet høy utetemperatur	
67.25	Ekstra hjulsett	Påbegynnende oksidering i felg:	4 felger
67.27		Ripe/slitasje	3 felger

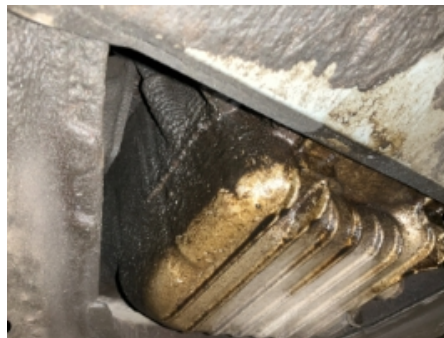
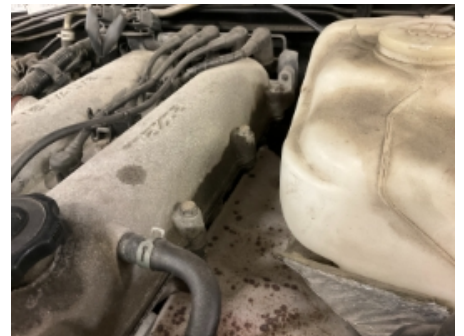
4.3		Iht. servicehefte er ikke alle servicer fulgt	Kjørelengde mellom servicer er overskredet, Tid mellom servicer er overskredet
28.1	Utvendig tilstand motor	Oljelekkasje på motor - rengjør før nærmere kontroll

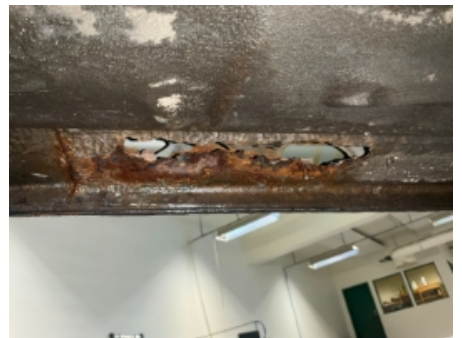
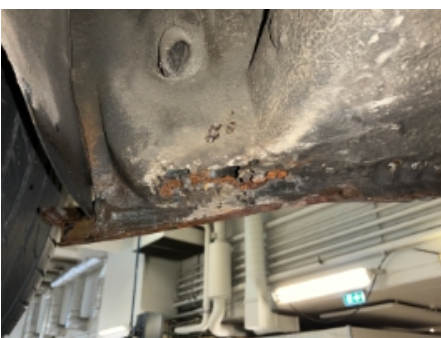
88.8	Underside	Rustskade:	Høyre sidekanal, Venstre sidekanal
98.6	Seter	* Løs seterygg begge sider.	
102.2	Laste-/bagasjerom	Skader i deksler/panel/vegger/gulv

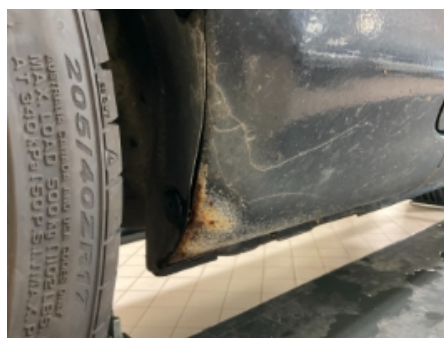
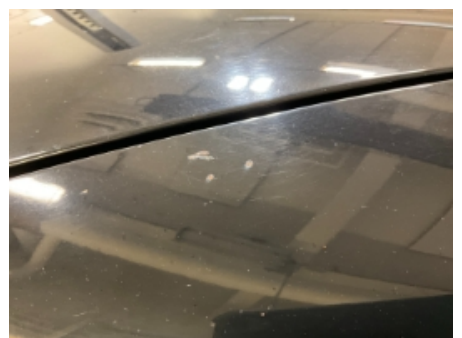
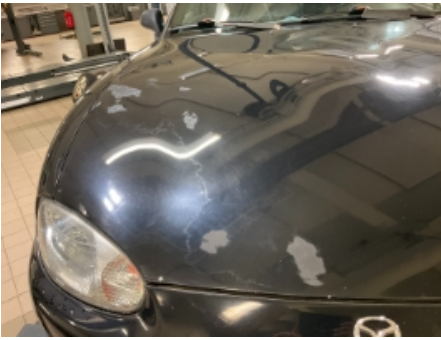
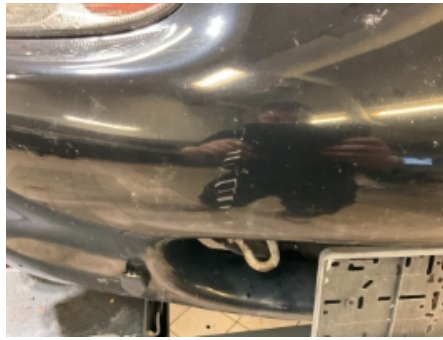
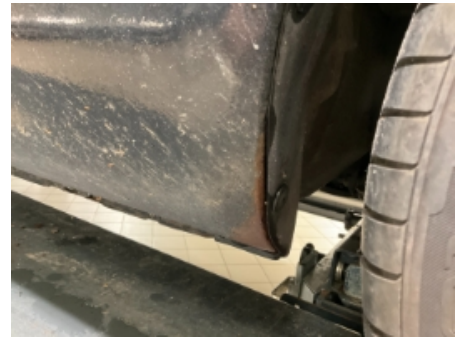
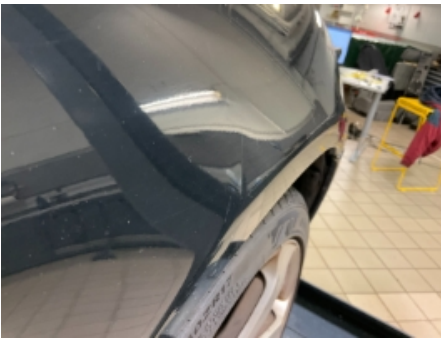
70.4	Hjulkapsler/navkopper	Navkopp er skadet eller mangler, skift: 4 navkopper	
86.13	Lakk / karosseri utvendig	Lakkslipp/flassing	Hele karosseriet
87.4	Utvendig speil	Feil på justeringsmekanisme for speil:	Venstre side, Høyre side

86.16	Lakk / karosseri utvendig	Lakkriper:	Hele karosseriet
86.17		Diverse småbulker/lakkriper	
86.18		Småbulker:	Høyre forskjerm, Støtfanger bak, Høyre fordør, Venstre fordør, Bakluke, Støtfanger foran

86.19		Bulk(er)	Høyre bakskjerm, Venstre bakskjerm
86.20		Steinsprut:	Venstre sidekanal, Venstre forskjerm, Høyre forskjerm, Støtfanger foran, Panser, Tak, Høyre sidekanal

86.23		Rust / korrosjon i innvendig kant:	Venstre forskjerm, Høyre forskjerm, Bakluke, Venstre sidekanal, Høyre sidekanal, Panser
86.24		Rustangrep:	Høyre forskjerm, Høyre sidekanal, Venstre forskjerm, Panser, Bakluke, Venstre fordør, Venstre bakskjerm, Høyre bakskjerm, Venstre sidekanal

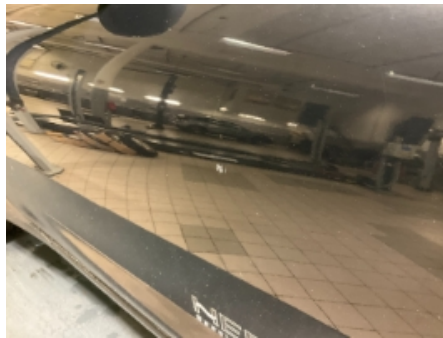
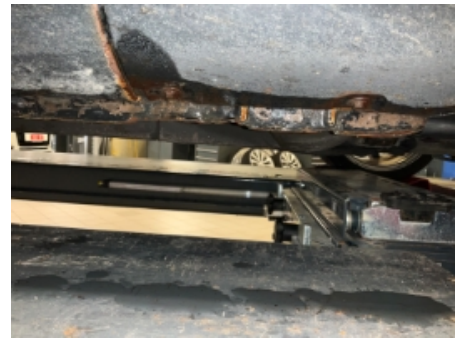
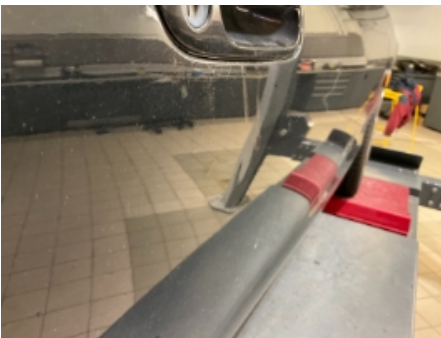
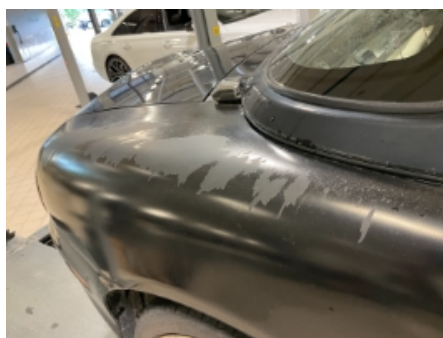
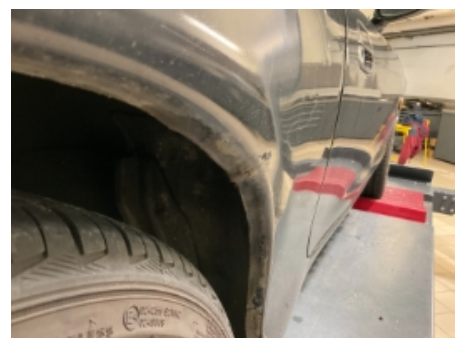
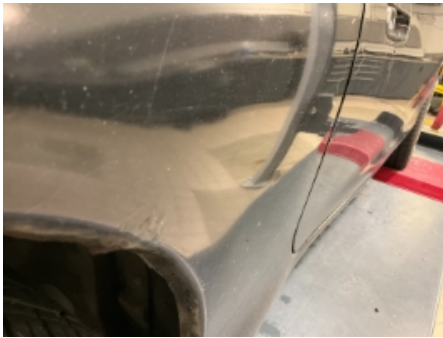
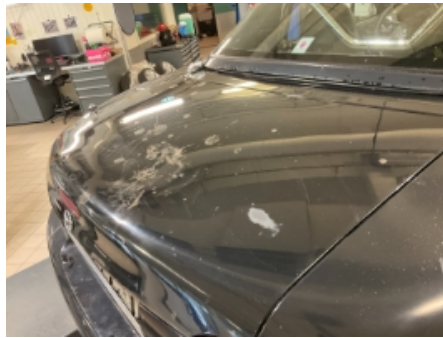
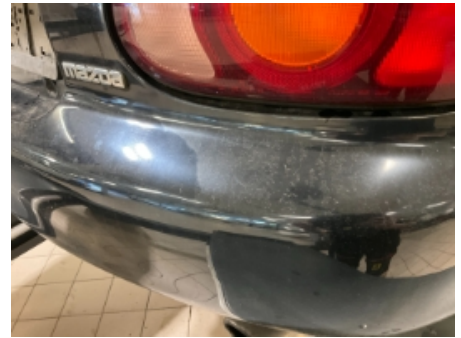
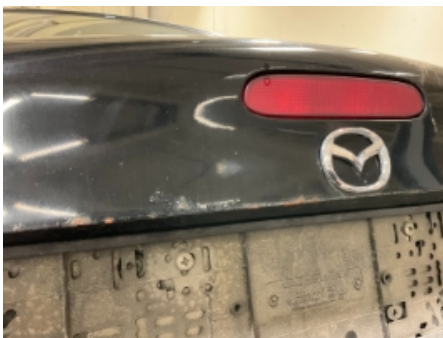
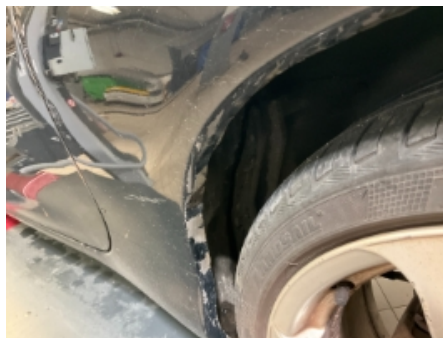
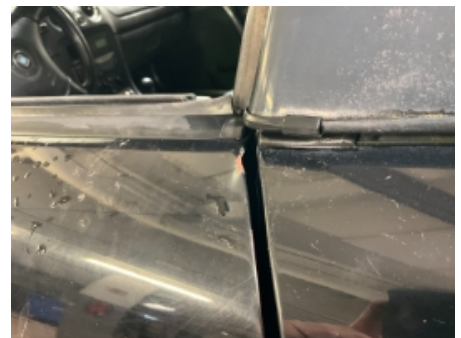
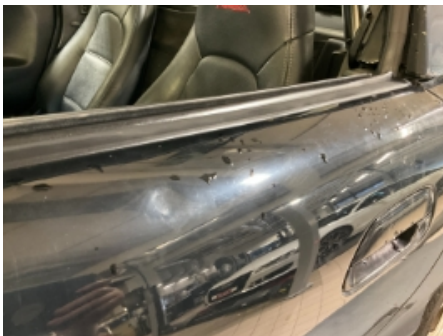
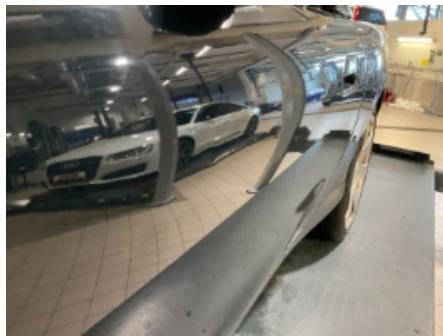
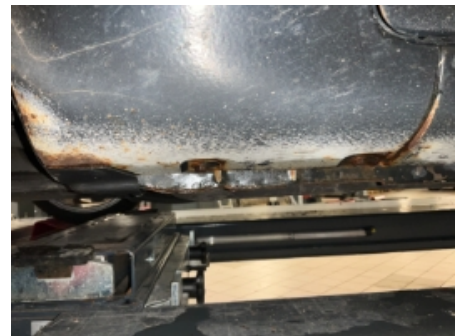
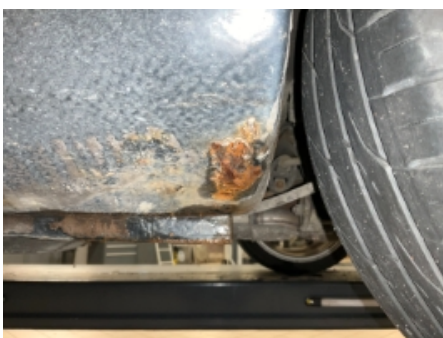
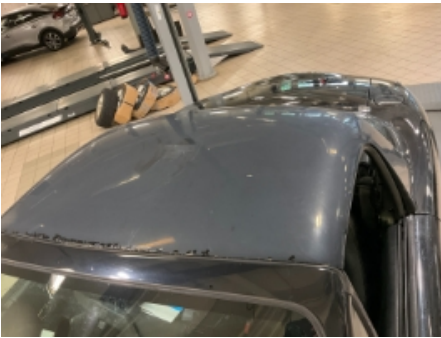
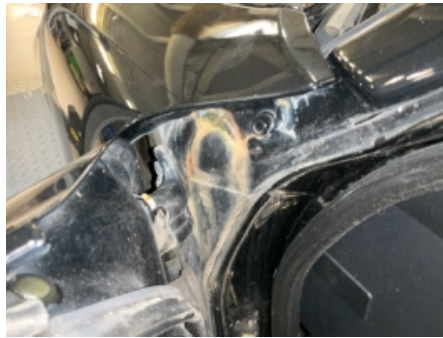
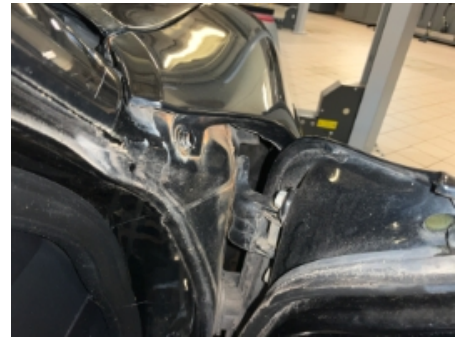
86.26		Diverse lakkrust	
86.27		Vanskelig å vurdere fordi bilen er:	våt og skitten
91.4	Dashbord / midtkonsoll	Liten skade:	Dashbord

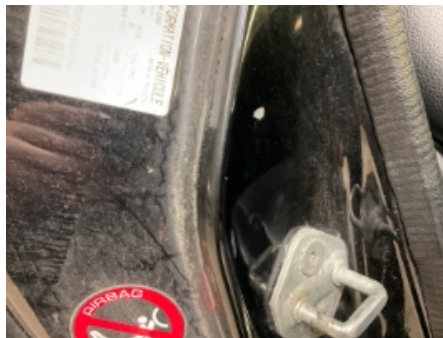
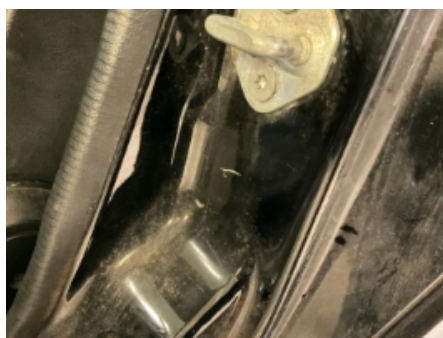
Ref.Id	Opplysning	Resultat	Beskrivelse
97.5	Døråpning	Sår eller skade:	Høyre fordør, Venstre fordør

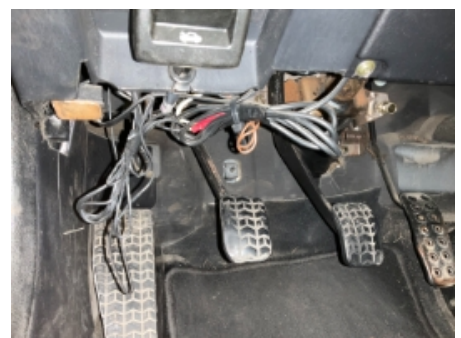
60. Instrumenter

45.1	Instrumenter	Feil på instrumentbelysning	
45.17		* Mye løse ledninger under dashbord fra DEFA alarm som ikke virker.	
50.14	Varmeapparat / klimaanlegg (AC)	* Har ikke Air condition.

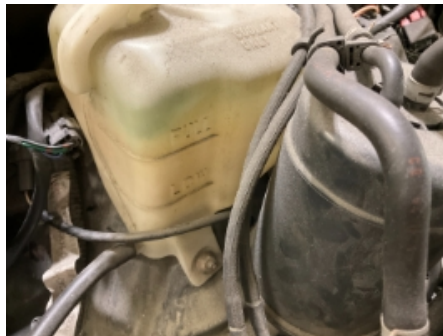
65. Kjølevæske

28.4		Oljelekkasje	
30.2	Kjølevæske	Lavt væsknivå	
34.2	HC i kjølesystem	Høyt HC-innhold i kjølesystem. Dette kan indikere gjennomslag mellom forbrenningskammer og kjølesystem Sannsynlig feilkilde er defekt topp-pakning eller sprekke i topplokk
