**VOLVO V40 CROSS COUNTRY 150 HK AUTOMAT
FORHJULSDRIFT**
TESTDATO: 18.07.2024
KODE: 1461959

YA70816

NBF Tilstandsrapport er utarbeidet av Norges Bilbransjeforbund og Forbrukerrådet.

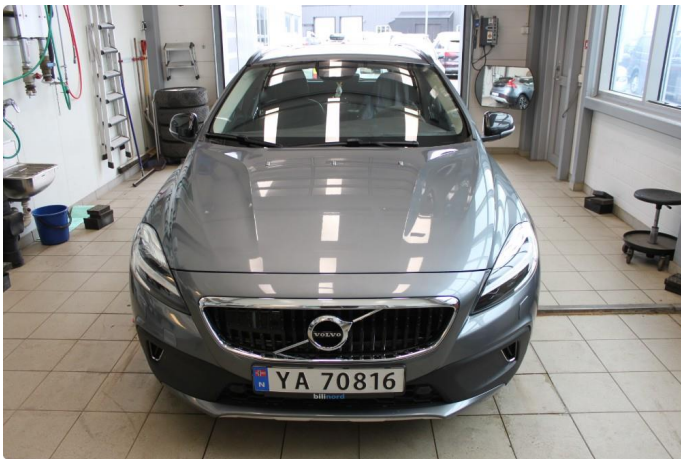
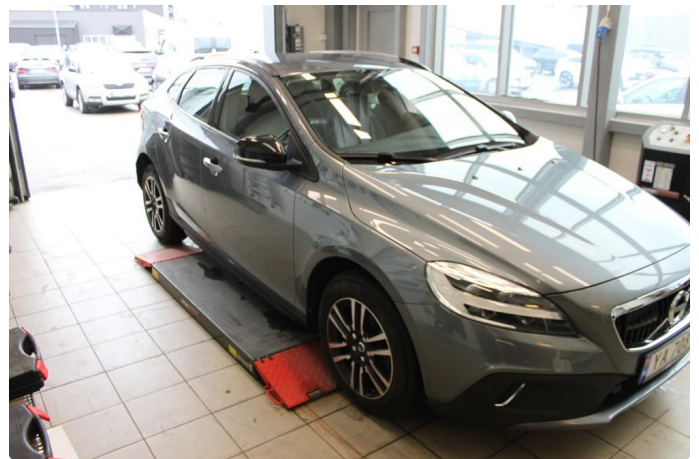
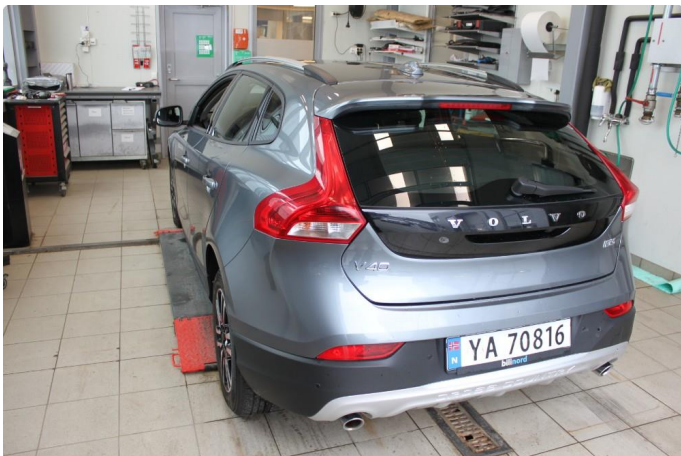
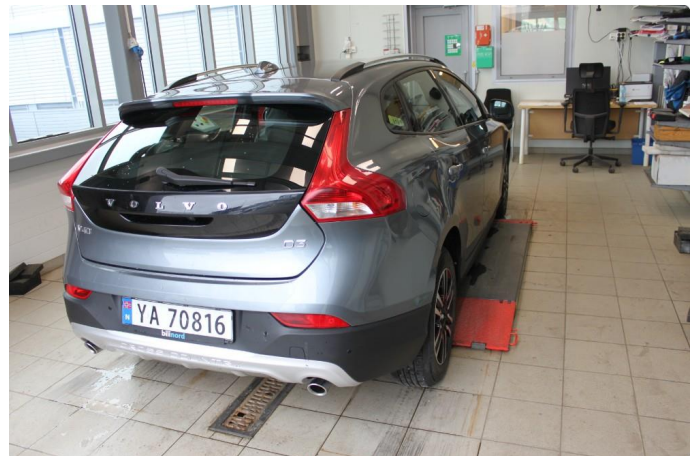
Punkt	Beskrivelse	Plassering
1. EKSTERIØR		
1.1 Lakk	noen mindre sår/riper rundt om på bil, litt steinsprutskader i front. Normalt for km.	
1.2 Skjermer	Høyre bakdør er også opplakkert, ser ok ut.	venstre foran - høyre bak
