**AUDI Q8 E-TRON 4X4**
**TESTDATO: 19.07.2024**
**KODE: 1464172**

NBF Tilstandsrapport er utarbeidet av Norges Bilbransjeforbund og Forbrukerrådet.

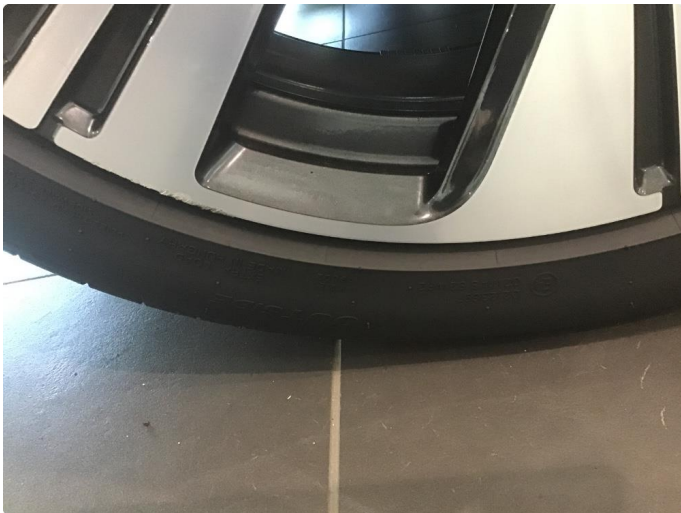
Punkt	Beskrivelse	Plassering
<b>1. EKSTERIØR</b>		
1.1 Dekk/Felger	kantkjørt felg Diamond Cut	
1.2 Dekk/Felger	Vinterdekk ikke tilgjengelige for kontroll ved takst.

1.1 Kantkjørt felg Diamond Cut

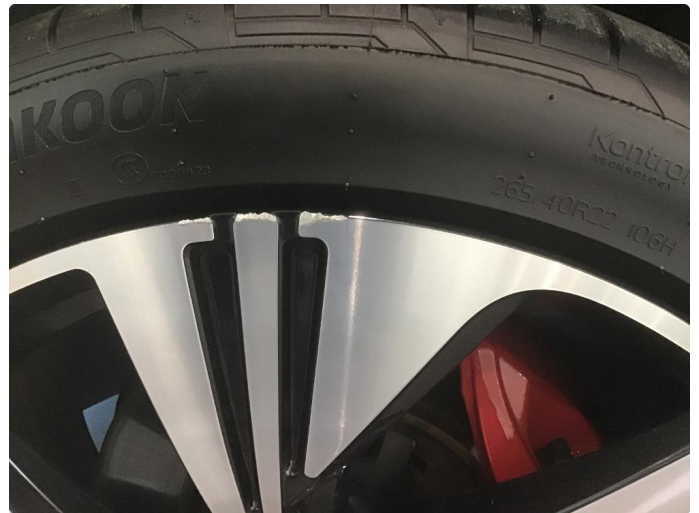
1.1 Kantkjørt felg Diamond Cut
