MERCEDES-BENZ VITO 190 HK AUTOMAT 4X4
TESTDATO: 26.06.2024
KODE: 1415089

NBF Tilstandsrapport er utarbeidet av Norges Bilbransjeforbund og Forbrukerrådet.

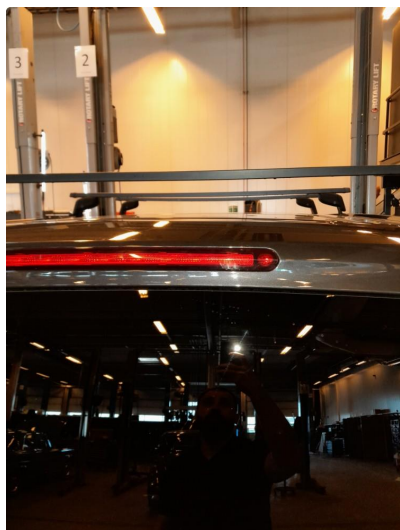
| Punkt | Beskrivelse | Plassering |
|---|---|---|
| 1.1 | Bakluke | Bruksmerke flekket med lakkstift. |

1.1 Bruksmerke flekket med lakkstift.

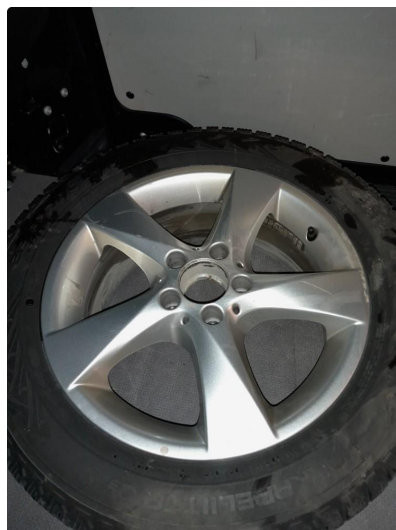
| Punkt | Beskrivelse | Plassering |
|---|---|---|
| 1.2 | Dekk/Felger | Bruksmerke på felger. |

1.2 Bruksmerke på felger.

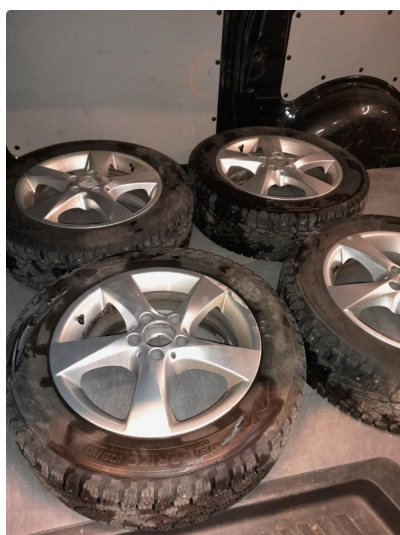
1.2 Bruksmerke på felger.

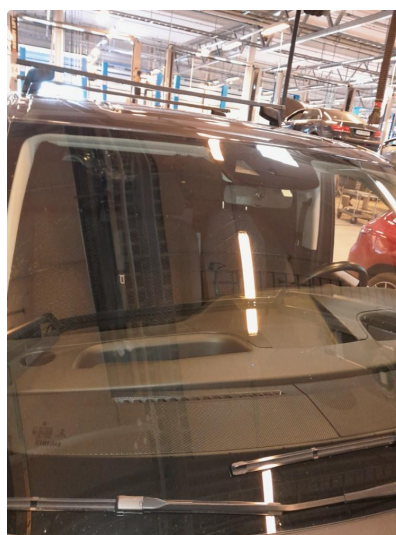
| Punkt | Beskrivelse | Plassering |
|---|---|---|
| 1.3 | Frontvindu | Bruksmerke på frontrute. |

1.3 Bruksmerke på frontrute.
