NAF Bruktbiltest

Testdato
11.06.2024

Bilmerke	Peugeot	Motorstørrelse	1997 cm ³
Modell	EXPERT	Motoreffekt	106 kW
Type	V	Aksler i drift	1
Registreringsnr.	SX26276	Drivstofftype	Diesel
Understellsnr.	VF3VFEHS7N7017629	Kjøretøygruppe	315
Km.stand.	52715	Bruktimportert	Nei
Farge	Grå	Registreringsår	2022
		Registrert første gang	30.05.2022

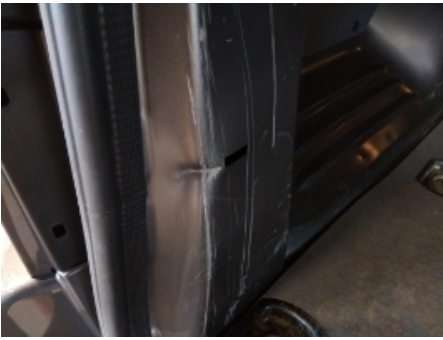
13. Dørråpning

Ref.Id	Repareres	Resultat	Beskrivelse
48.2	Oppvarmet bakrute	Skade på varmetråder:	
67.19	Ekstra hjulsett	Dekk er tomt for/har lite luft:	2 dekk
86.2	Lakk / karosseri utvendig	Lakkriper:	Støtfanger foran, Panser, Tak, Høyre bakdør, Høyre baksjerm
86.11		Steinsprut/lakksår	Venstre fordør, Venstre bakdør
96.1	Dørtrekk	Hull/rift/flenge i dørtrekk:	Høyre skyvedør, Venstre skyvedør
97.1	Døråpning	Sår eller skade:	Venstre fordør
102.2	Laste-/bagasjerom	Skader i deksler/panel/vegger/gulv
