NAF Bruktbiltest

Testdato
05.07.2024

Bilmerke	KIA	Motorstørrelse	cm ³
Modell	SOUL	Motoreffekt	150 kW
Type	SK3	Aksler i drift	1
Registreringsnr.	ED53025	Drivstofftype	Elektrisk
Understellsnr.	KNAJ3811FN7025230	Kjøretøygruppe	101
Km.stand.	22278	Bruktimportert	Nei
Farge	Grå	Registreringsår	2021
		Registrert første gang	15.12.2021

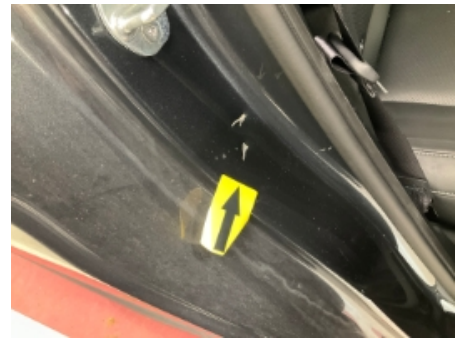
18. Døråpning

Ref.Id	Repareres	Resultat	Beskrivelse
28.3	Utvendig tilstand motor	Manglende / skadet deksel under motor	
58.5	Tilstand 12 volt batteri	Bør lade batteri	
86.2	Lakk / karosseri utvendig	Lakkriper:	Støtfanger bak
97.1	Døråpning	Sår eller skade:	Høyre bakdør
