**VOLKSWAGEN ID.4 BAKHJULSDRIFT**
**TESTDATO: 06.06.2024**
**KODE: 1431643**

| <b>EC46292</b> | <b>75 685 KM</b> | <b>21.04.2021</b><br>Førstegang registrert | <b>Elektrisitet</b> |

NBF Tilstandsrapport er utarbeidet av Norges Bilbransjeforbund og Forbrukerrådet.

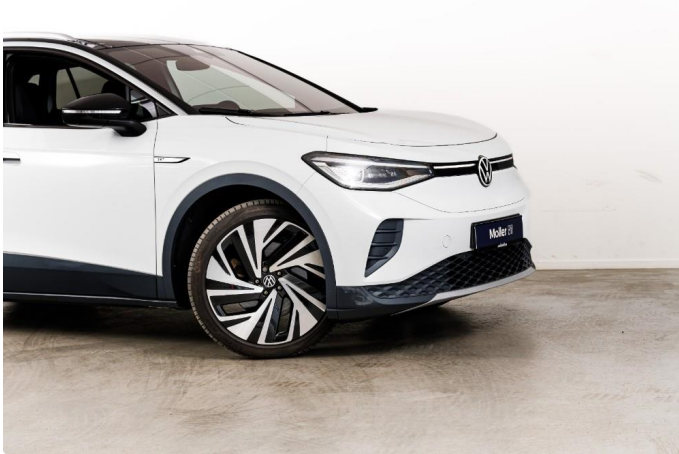
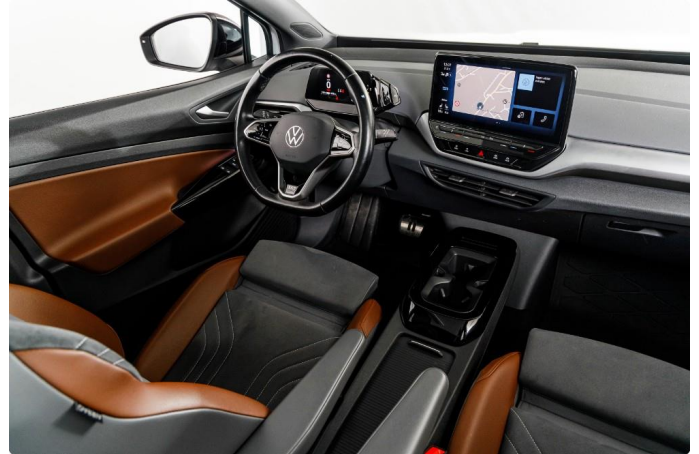
| Punkt | Beskrivelse | Plassering |
|---|---|---|
| 1.1 Dekk/Felger | Én kantkjørt sommerfelg og én kantkjørt vintefelg (Utbedres med smartrep) | |
| 2.1 Opplysninger | Ett skadet takfeste for bagasjeromsskjuler | |
