# NAF Bruktbiltest

Testdato  
03.06.2024

Bilmerke	KIA	Motorstørrelse	cm <sup>3</sup>
Modell	Soul	Motoreffekt	150 kW
Type	SK3	Aksler i drift	1
Registreringsnr.	ED57498	Drivstofftype	Elektrisk
Understellsnr.	KNAJ3811FN7025192	Kjøretøygruppe	101
Km.stand.	16263	Bruktimportert	Nei
Farge	Hvit	Registreringsår	2021
		Registrert første gang	16.12.2021

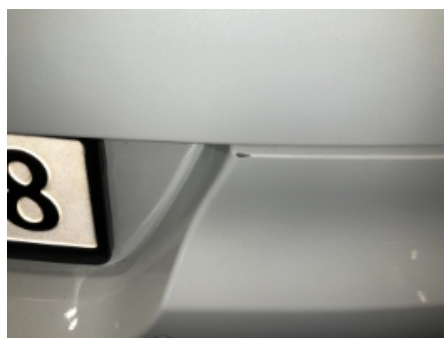
Ref.Id	Opplysning	Resultat	Beskrivelse
23.5	Full systemskann	Ikke avlest grunnet kommunikasjonsproblemer med styresystemer	
48.5	Oppvarmet bakrute	Ikke funksjonsprøvd grunnet høy utetemperatur	
86.16	Lakk / karosseri utvendig	Lakkriper:	Støtfanger bak

35. Lakk / karosseri utvendig

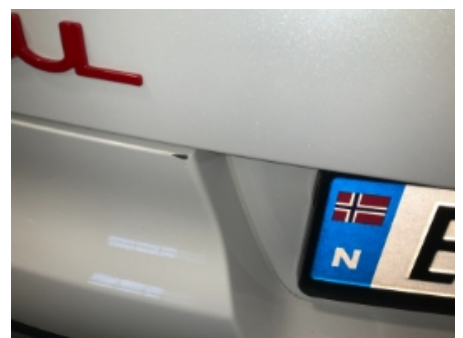
36. Lakk / karosseri utvendig
