NAF Bruktbiltest

Testdato
01.07.2024

Bilmerke	BMW	Motorstørrelse	cm ³
Modell	iX1 xDrive30	Motoreffekt	140 kW
Type	U1X	Aksler i drift	2
Registreringsnr.	EF86169	Drivstofftype	Elektrisk
Understellsnr.	WBY61EF06P5X21981	Kjøretøygruppe	101
Km.stand.	9299	Bruktimportert	Nei
Farge	Grå	Registreringsår	2023
		Registrert første gang	28.07.2023

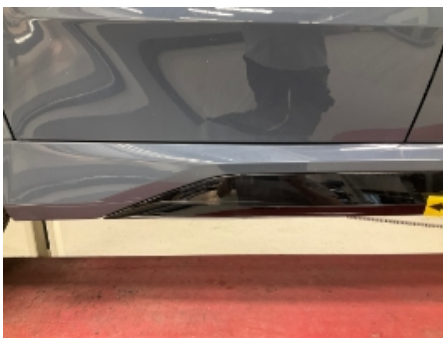
22. Lakk / karosseri utvendig

Ref.Id	Repareres	Resultat	Beskrivelse
3.6	Nøkler / Utstyr	Nøkkel/er virker ikke	
51.3	Vindusvisker, spyler (foran/bak)	Vindusspyler virker ikke:	Bakrute
62.2	Ladekabel elbil/hybrid	Ladekabel mangler	
67.20	Ekstra hjulsett	Dekk uten felg:	4 dekk
69.7	Reservehjul / dekkreparasjonssett	Dekkreparasjonssett mangler	
86.2	Lakk / karosseri utvendig	Lakkriper:	Høyre sidekanal
87.6	Utvendig speil	Speilvarme virker ikke:	Venstre side, Høyre side
