NAF Bruktbiltest

Testdato
11.07.2024

Bilmerke	Ford	Motorstørrelse	3198 cm ³
Modell	Ranger	Motoreffekt	147 kW
Type	2AB	Aksler i drift	2
Registreringsnr.	AS57271	Drivstofftype	Diesel
Understellsnr.	6FPPXXMJ2PJY51049	Kjøretøygruppe	315
Km.stand.	75981	Bruktimportert	Nei
Farge	Grå	Registreringsår	2018
		Registrert første gang	28.06.2018

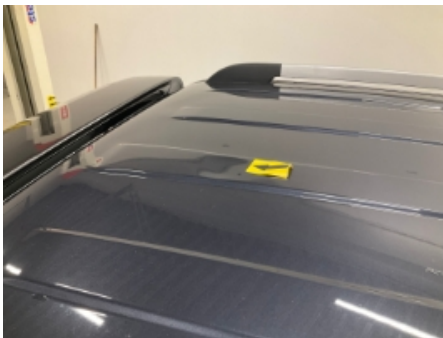
19. Lakk / karosseri utvendig

Ref.Id	Repareres	Resultat	Beskrivelse
9.6	Bremsevirkning	Større enn 30% variasjon mellom venstre og høyre hjul:	Foraksel
67.17	Ekstra hjulsett	Ekstra hjulsett mangler	
86.2	Lakk / karosseri utvendig	Lakkriper:	Høyre forskjerm
86.3		Skadet:	Bakluke, Tak
97.1	Døråpning	Sår eller skade:	Venstre fordør
