## VERDIVURDERING

EIENDOM  
Elveli  
GNR 13 BNR 25  
I  
OSLO KOMMUNE

BNANALYSE AS  
PB 127, 1411 KOLBOTN  
+47 920 34 476  
[www.bnanalyse.com](http://www.bnanalyse.com)

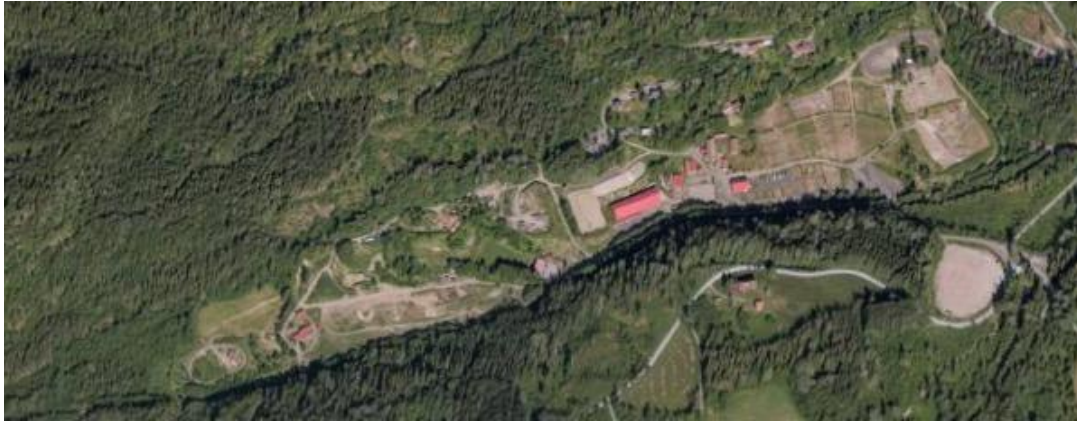
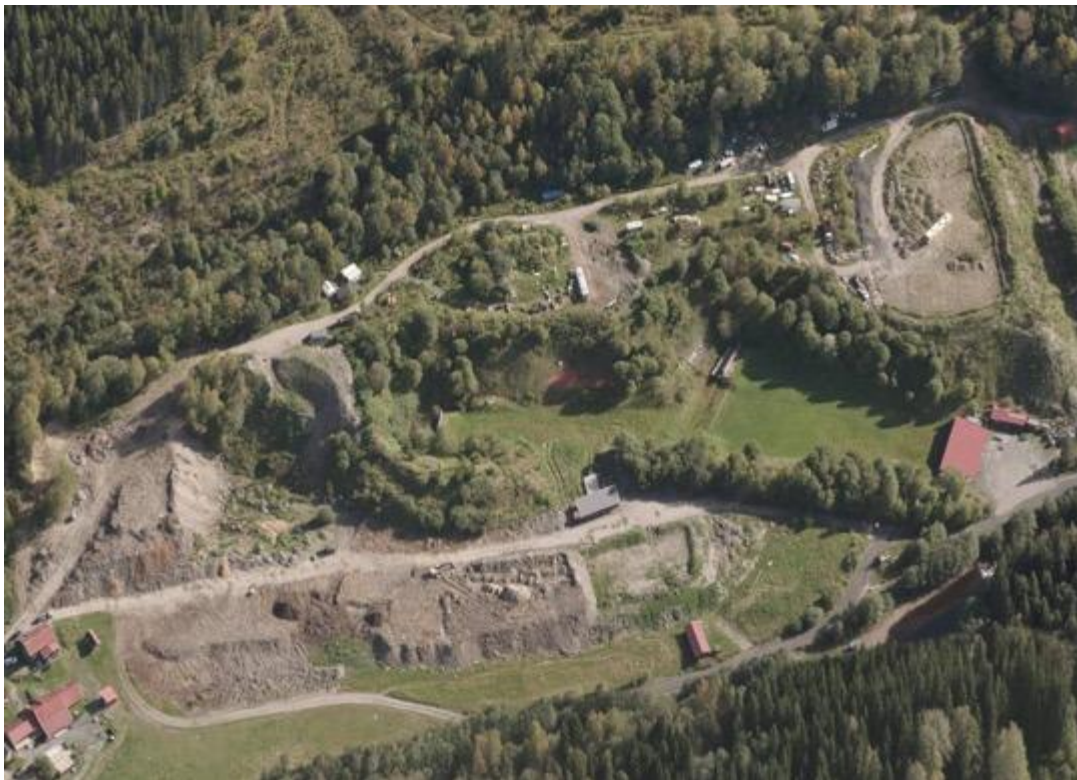
*Flyfoto fra 2016 som viser pågående fyllvirksomhet på deler av eiendommen.*

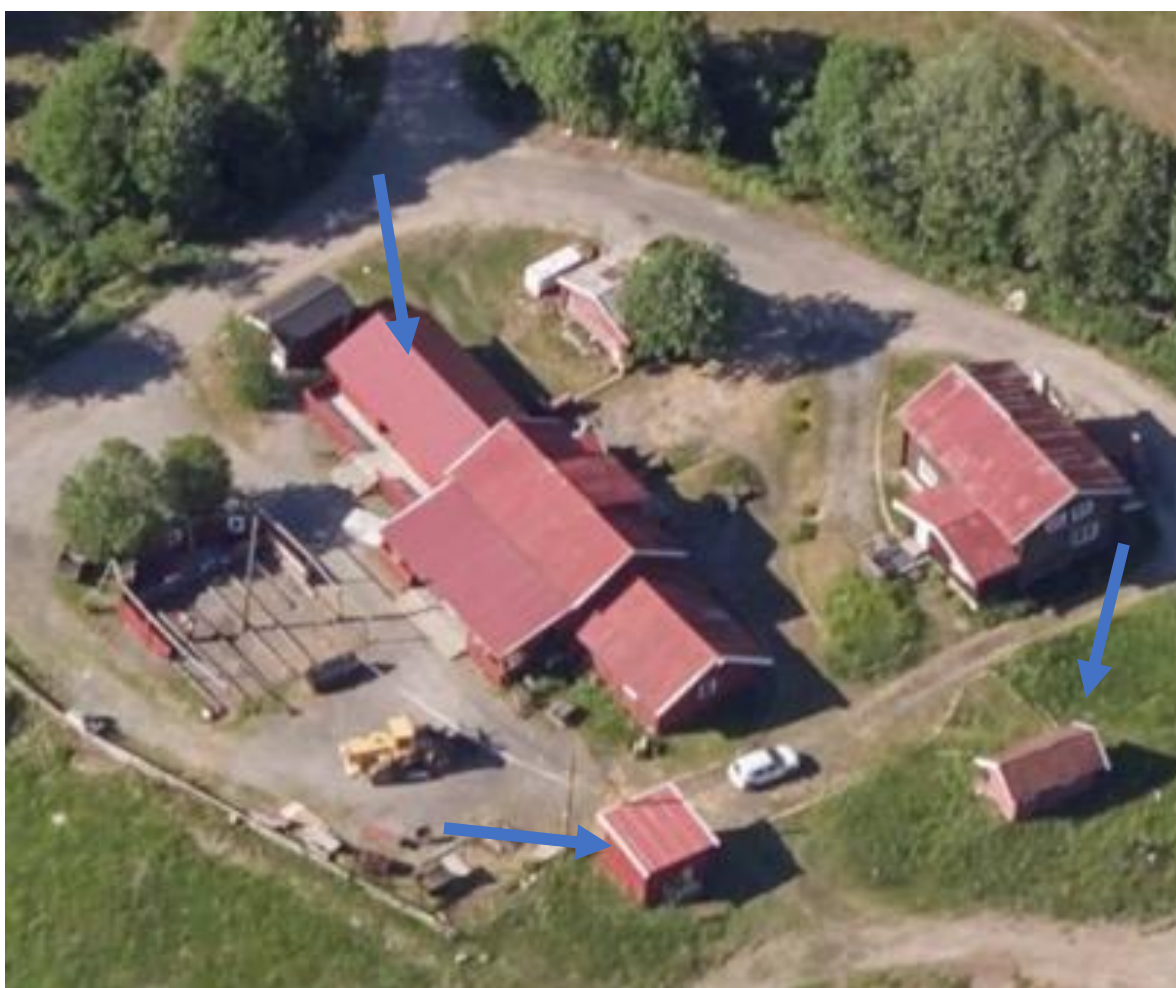
Pålegg om fjerning og tilbakeføring i dokument nummer 3. Bygdetunet er godkjent med 4 bygg.

Bygdetunet deles i to av eiendomsgrensen mellom gnr./bnr. 21/2 og 13/25.

Ulovlig påbygg/bygg vises med blå piler.

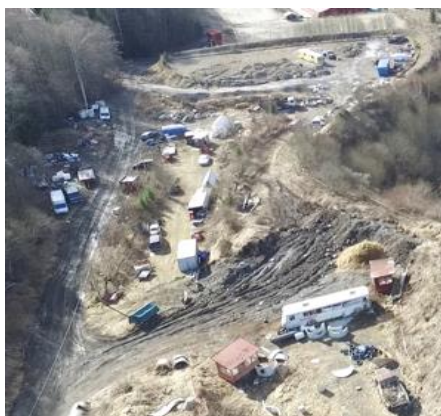
Det lagres store mengder med containere, gamle biler/lastebiler/campingvogner på området. Dette er ulovlig etter plan- og bygningsloven § 28-5. Dette er selvfølgelig også en virksomhet som er i strid med markaloven.

Det er gitt pålegg om å stoppe lagringen i dokument 3 i begge sakene (en sak på 21/2 og en på 13/25).

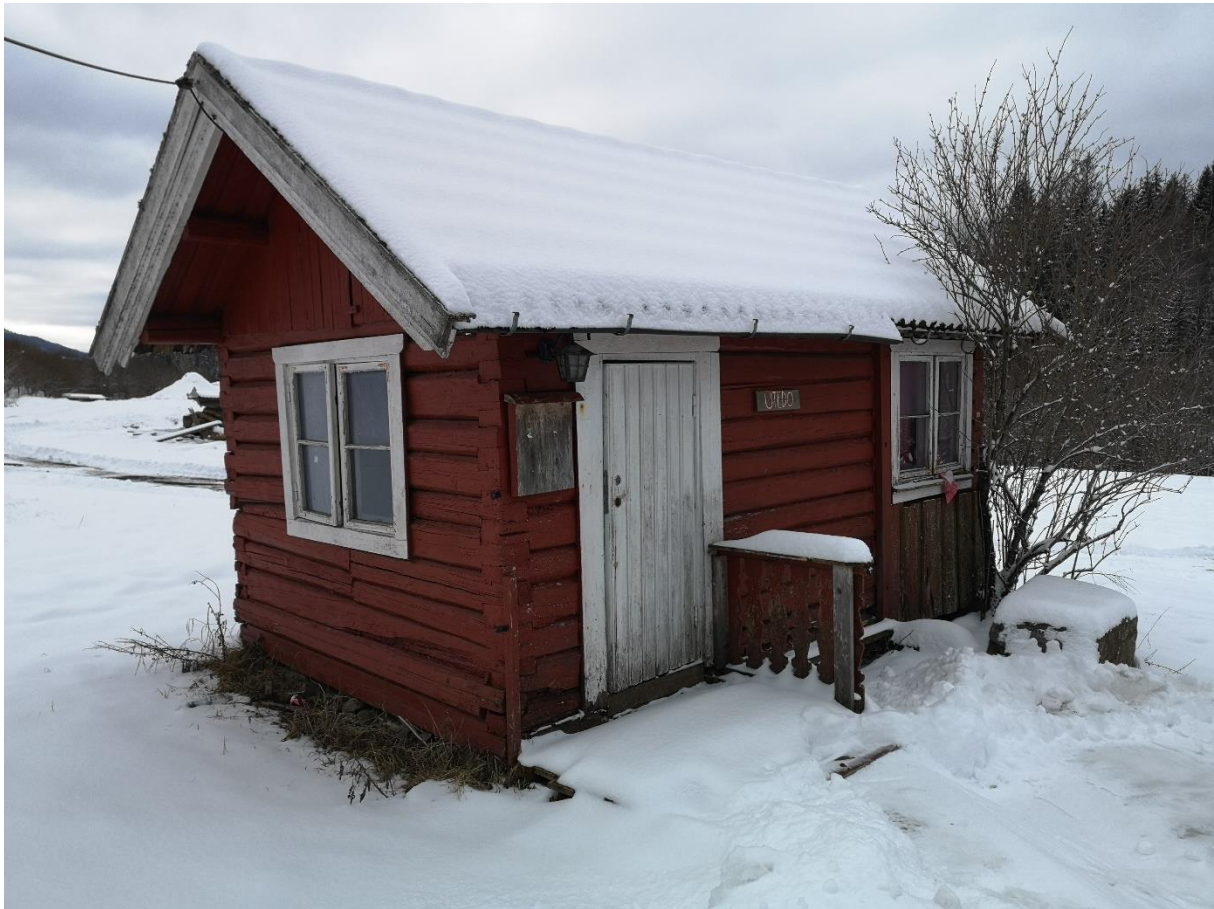
Bygning nr 0

Utedo

Bygningen er oppført i 1. etasje

Punkt og stipefundamenter. Etasjeskille i trekonstruksjon. Yttervegger i laftet tømmer. Saltak i trekonstruksjon tekket med korrugerte plater. Vinduer med karmen og rammer i tre.

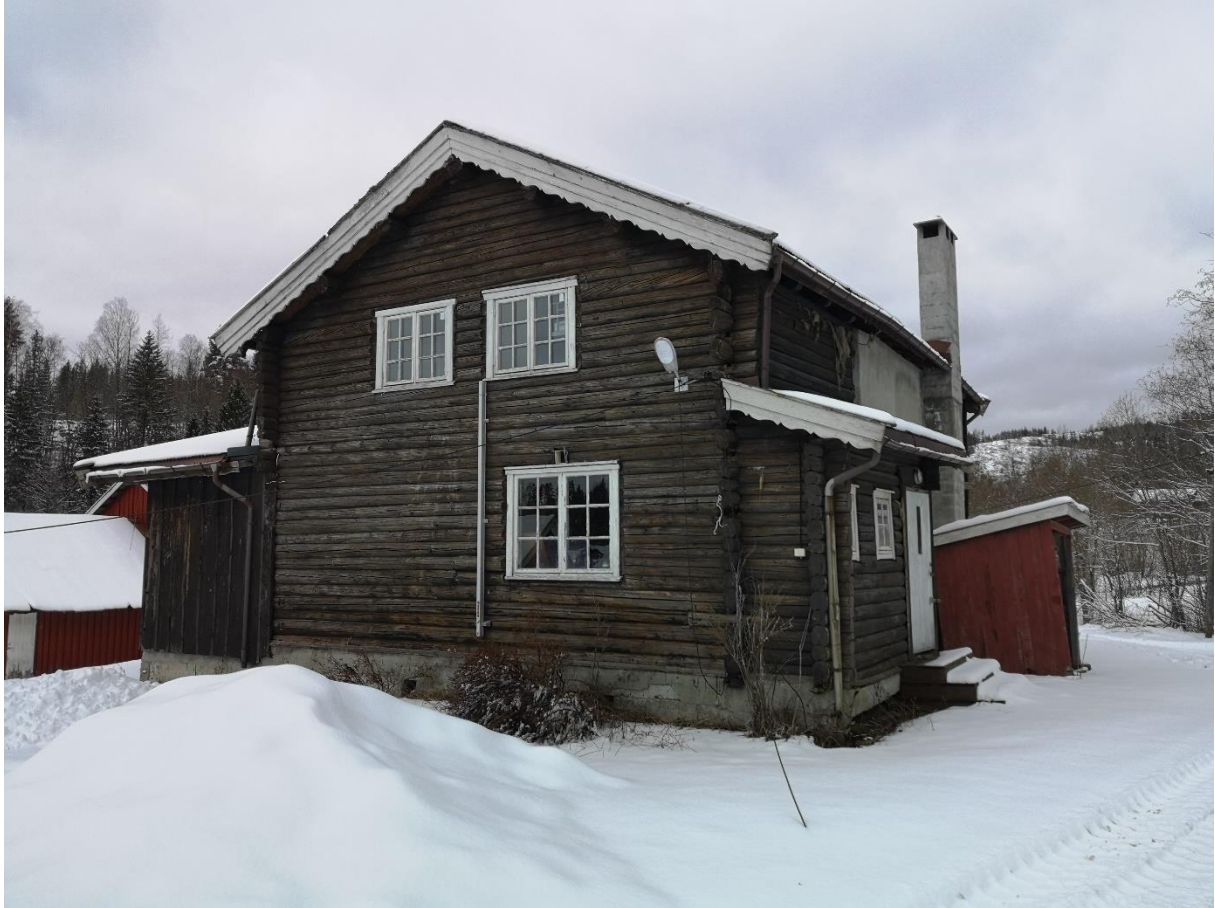
Bygning nr 1

Del av bygdetun

Bygningen er oppført i 2. etasjer + krypkjeller.

Yttervegger i laftet tømmer/mur. Saltak i trekonstruksjon. Vinduer med karmen og rammer i tre.

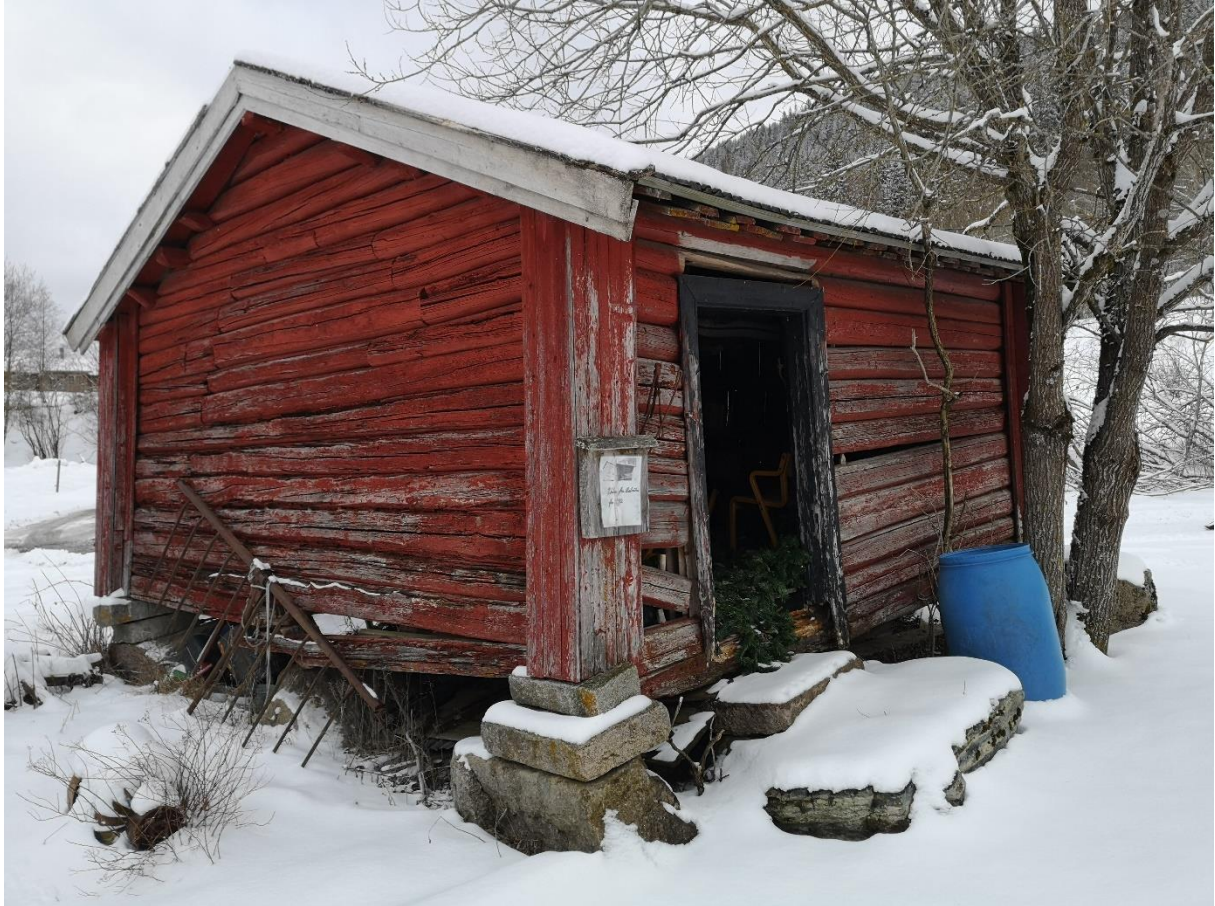
## Bygning nr 2

Uthus

Bygningen er oppført i 1. etasje

Punktfundamenter. Etasjeskille i trekonstruksjon. Yttervegger i laftet tømmer. Saltak i trekonstruksjon

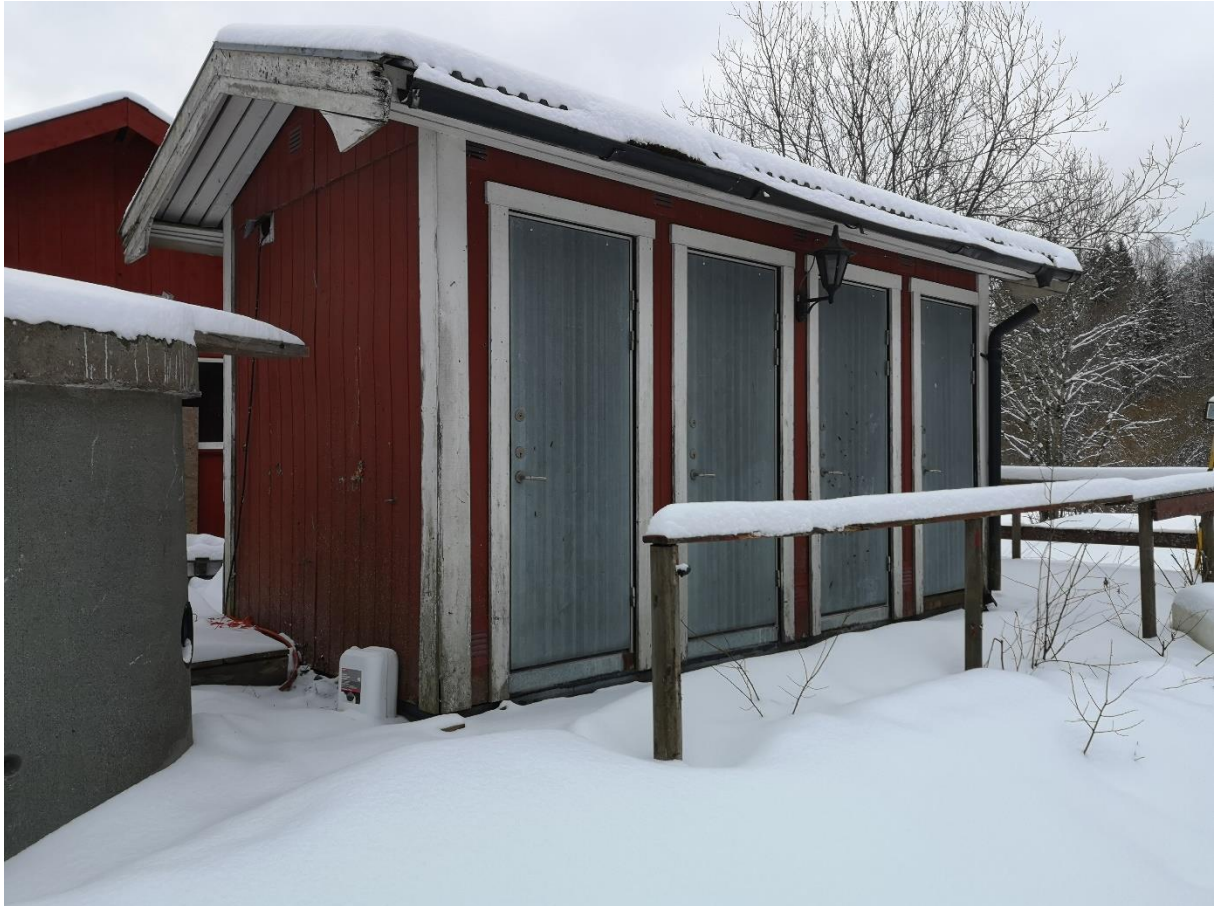
## Bygning nr 3

### Toalettbrakke

Bygningen er oppført i 1. etasje

Punktfundamenter. Etasjeskille i trekonstruksjon. Yttervegger antatt i trekonstruksjon. Saltak i trekonstruksjon teket med korrugerte plater.

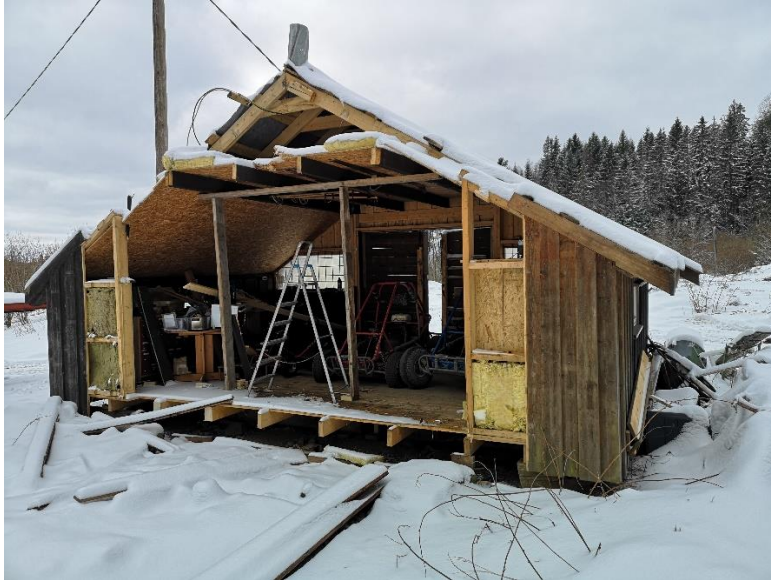
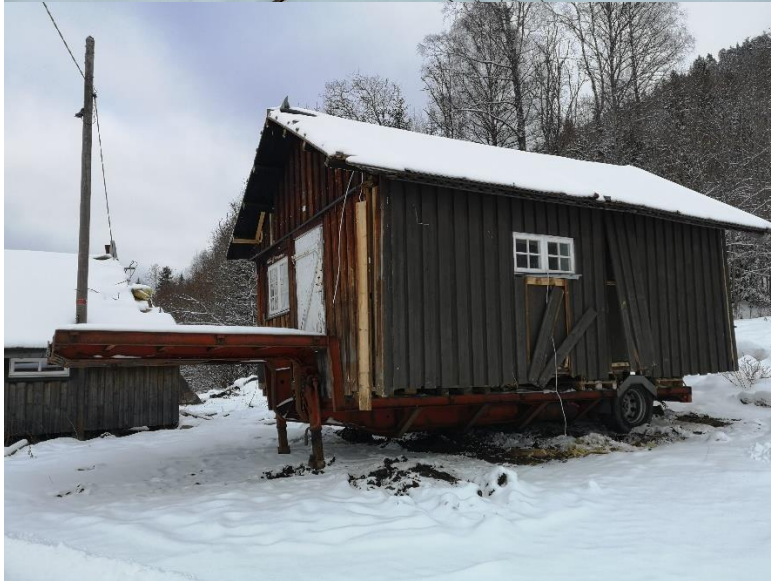
## Bygning 6

## Drengstua

Bygningen er i 1. etasje og deler av bygget er flyttet og satt på henger

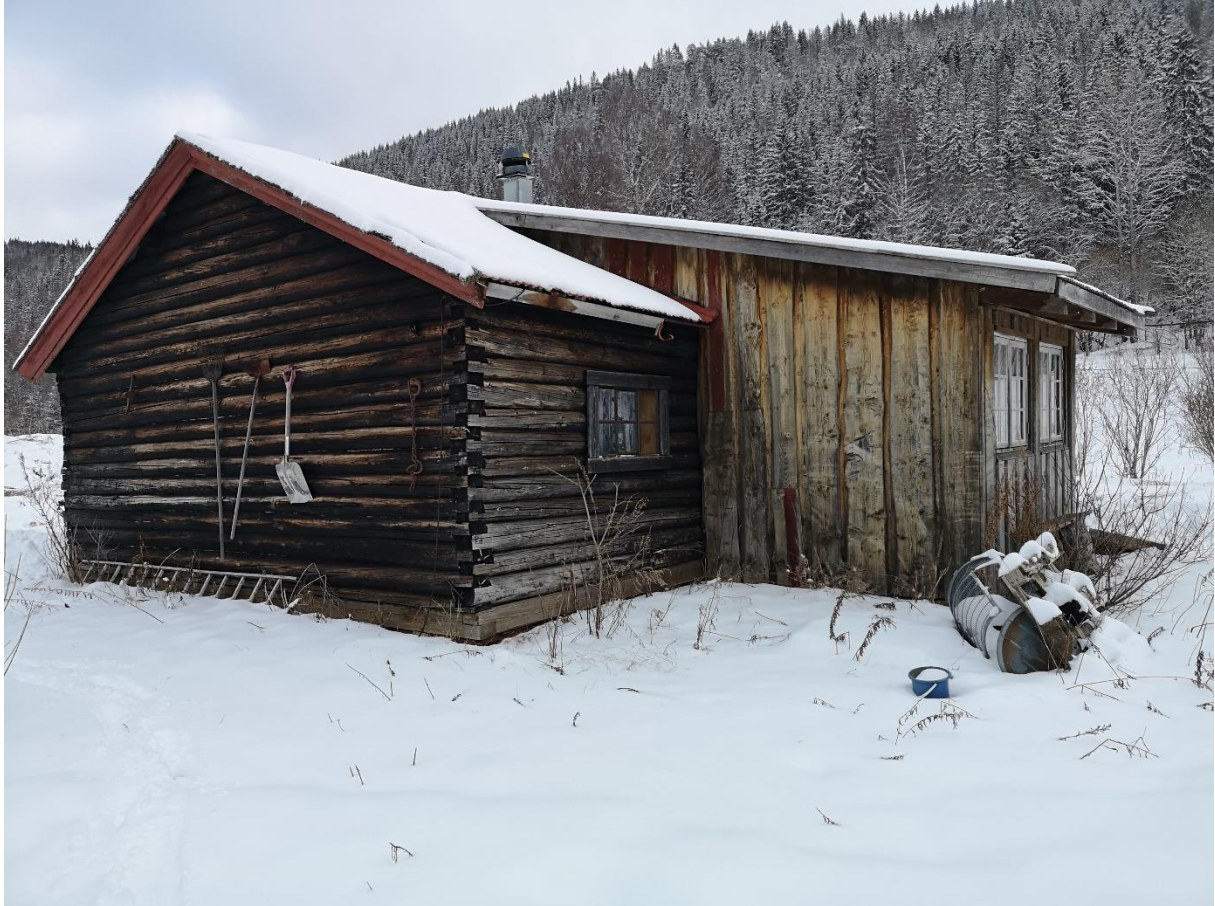
Bygning nr 8

Smia

Bygningen er oppført i 1. etasje
