Bruberget

Tilstandsrapport

Fritidsbolig

Eiaveien 949, 4376 HELLELAND

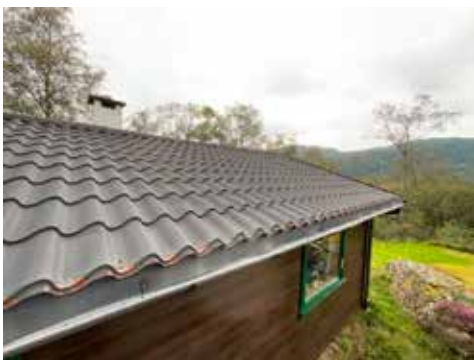
Det er påvist avskalling av overflatebehandlingen og rust i nedre ende på takplatene.

Tekkingen må vedlikeholdes for å unngå rask nedbrytning.

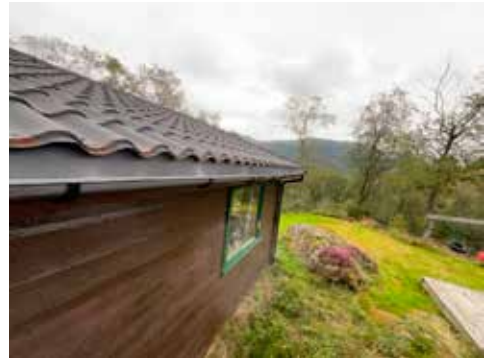
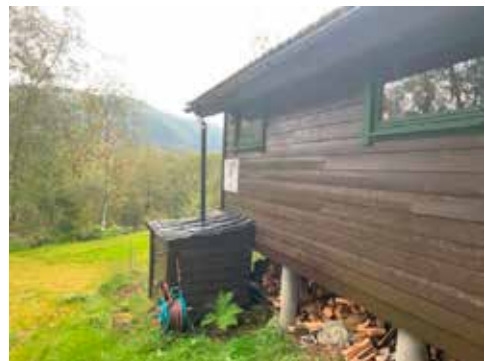
Cisterne for oppsamling av takvann.

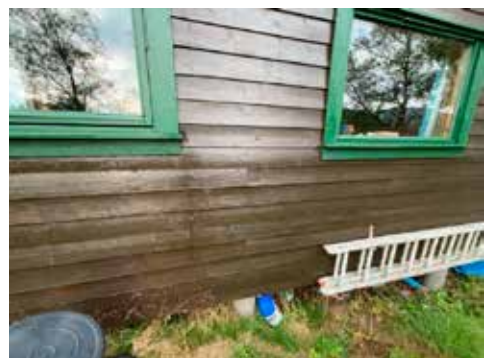
- Det er ingen eller liten lufting i nedre kant av kledning mot grunnmur.
- Det er påvist spredte råteskader i bordkledningen.

- Råteskadet trekledning må skiftes ut.
- Det bør foretas tiltak for å bedre lufting av kledningen.

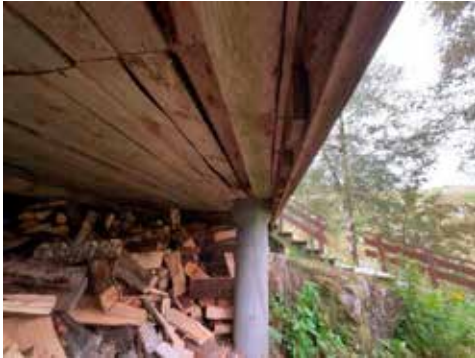
TG 11 Takkonstruksjon/Loft

Punktet må sees i sammenheng med Taktekking

Konsekvens/tiltak

- Innhent dokumentasjon, om mulig.

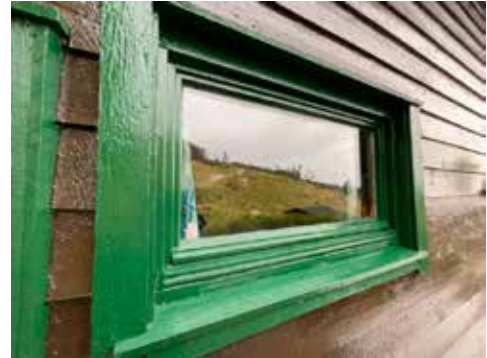
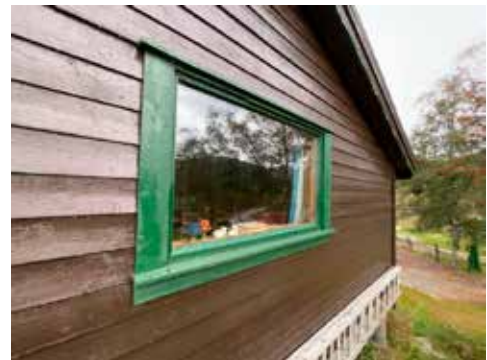
TG 3 Vinduer

Bygningen har malte trevinduer med 2-lags glass.

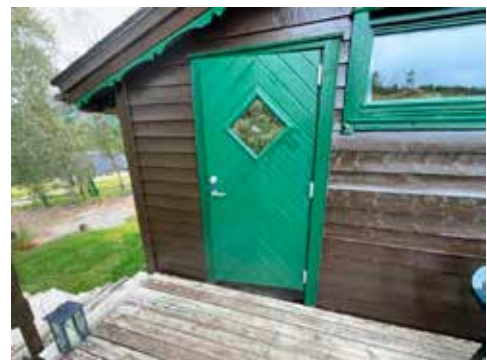
TG 2 Dører

Bygningen har malt hovedytterdør.

Døren må vedlikeholdes, helst beskyttes for regn for å unngå vannskader.

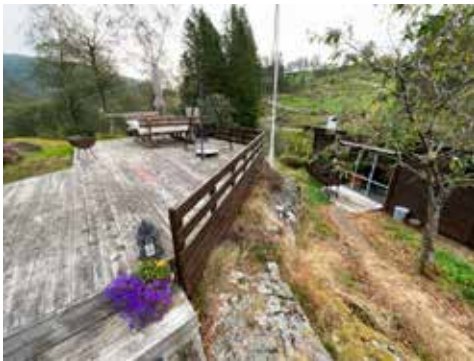
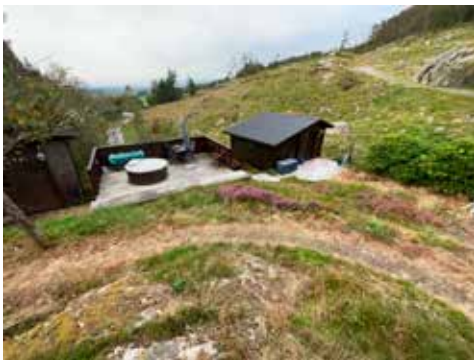
TG 2 Balkonger, terrasser og rom under balkonger

Flere treterrasser på tomten.

Rekkverkshøyden bør økes for å unngå fallulykker.

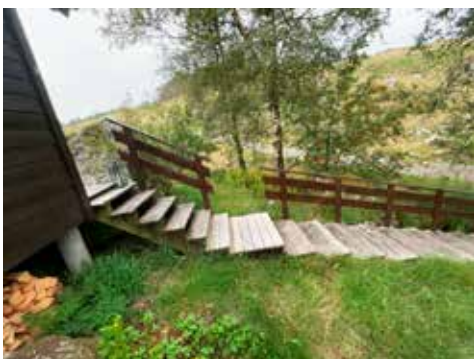
TG 1 Utvendige trapper

Utvendige tretrapper.

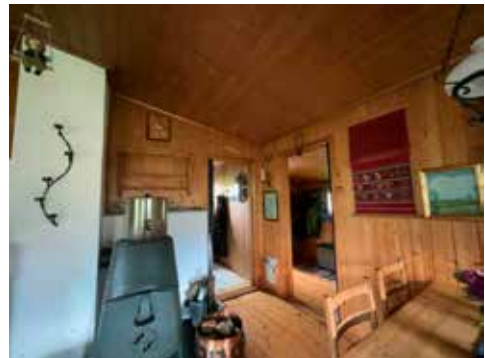
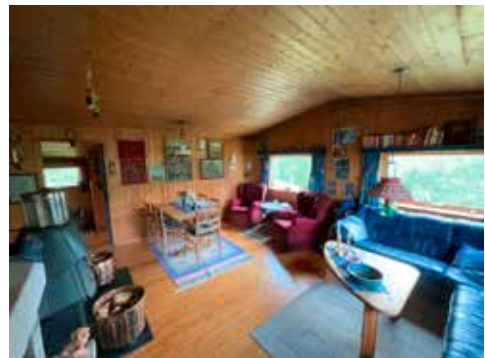
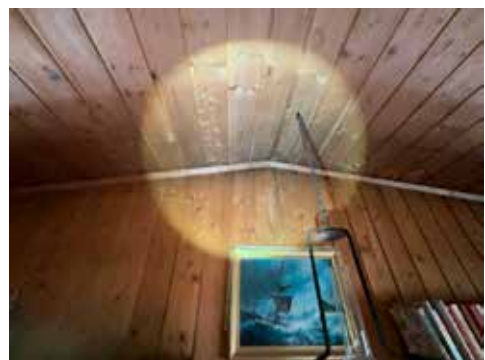
TG 2 Overflater

- Overflater må rengjøres, for å fjerne heksesot/støvkondens, årsak må og fjernes/elimineres.

Overflater kan forsøkes rengjort, men hytta fungerer med avviket.

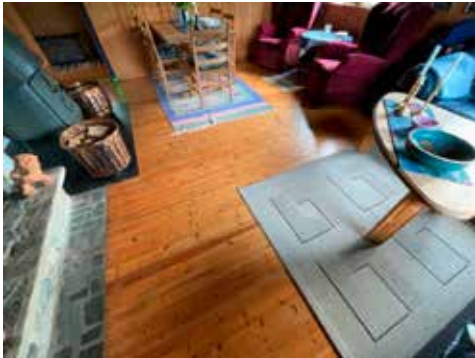
TG 2 Etasjeskille/gulv mot grunn

Etasjeskiller er av trebjelkelag.

- Målt høydeforskjell på mellom 10 - 20 mm innenfor en lengde på 2 meter. Tilstandsgrad 2 gis med bakgrunn i standardens krav til godkjente måleavvik.
- Målt høydeforskjell på over 15 mm gjennom hele rommet. Tilstandsgrad 2 gis med bakgrunn i standardens krav til godkjente måleavvik.

- For å få tilstandsgrad 0 eller 1 må høydeforskjeller rettes opp. Det vil imidlertid sjelden være økonomisk rasjonelt som et enkeltstående tiltak i en bolig som dette. Dersom boligen en gang skal renoveres, kan man vurdere slike tiltak.

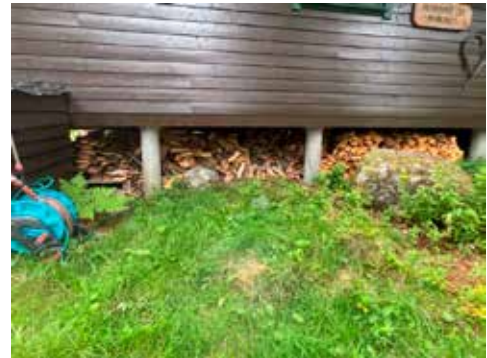
TG 1 Kryp Kjeller

Bygningen har krypkjeller under trebjelkelag og stubbegulv.

Konstruksjonen under bygget er åpen og luftig.

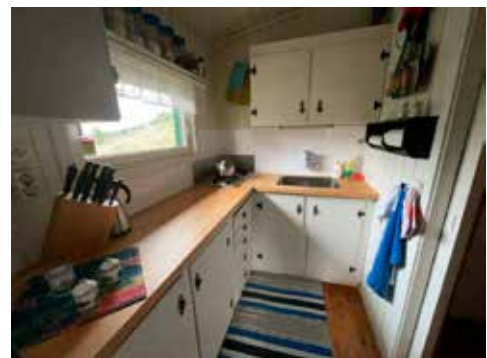
1. ETASJE > KJØKKEN

TG 1 Overflater og innredning

Kjøkkenet har eldre stedbygd innredning med glatte fronter. Benkeplaten er av heltre. Det er koketopp med to gassbluss.

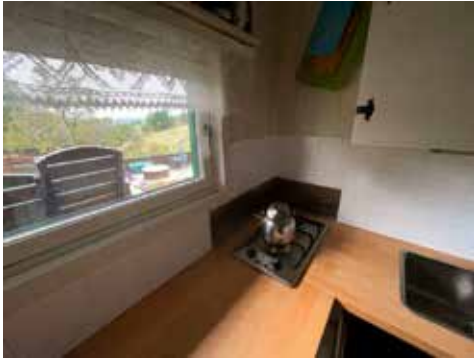
TG 1 Avtrekk

Det er naturlig avtrekk fra kjøkken.

Ventilering via åpent vindu.

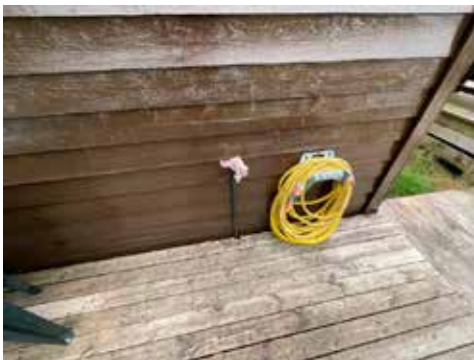
TG 1 Vannledninger

Det er lagt sommervann til utvendig hyttevegg som er ført gjennom veggene til uttak over kjøkkenvask.

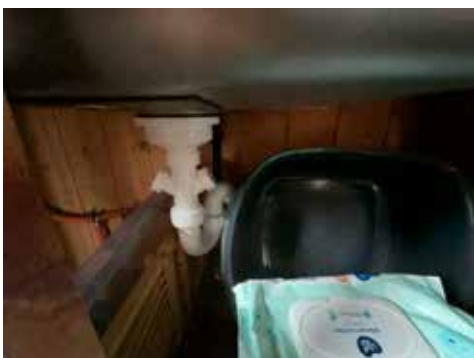
TG 1 Avløpsrør

Det er avløpsrør av plast fra vask på kjøkkenet som er ført ut til terrenget.

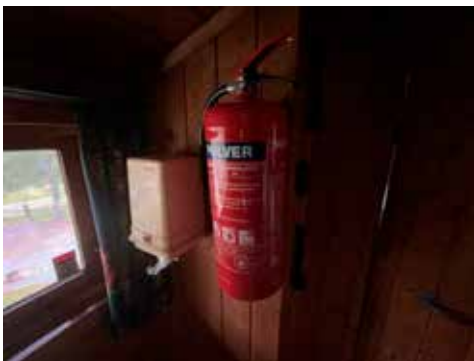
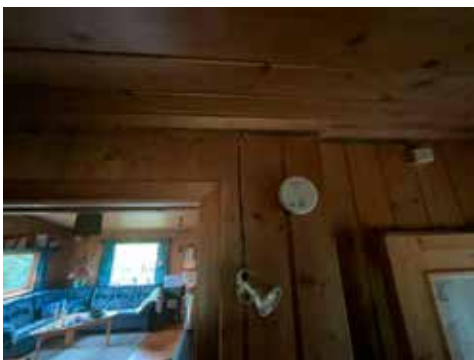
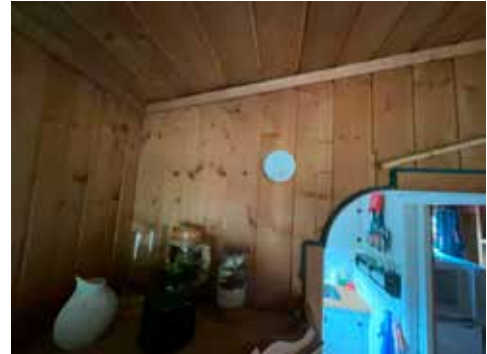
TG 0 Branntekniske forhold

Bygget har pulverapparat og røykvarslere.

1. Er det mangler for brannslukningsutstyr i boligen iht. forskriftskrav på søknadstidspunktet, men minst Byggeforskrift 1985?
Nei
2. Er det skader på brannslukningsutstyr eller er apparatet eldre enn 10 år?
Nei
3. Er det mangler på røykvarslere i boligen iht. forskriftskrav på søknadstidspunktet, men minst Byggeforskrift 1985?
Nei
4. Er det skader på røykvarslere?
Nei Røykvarslere er feil montert, disse anbefales flyttet opp i taket.

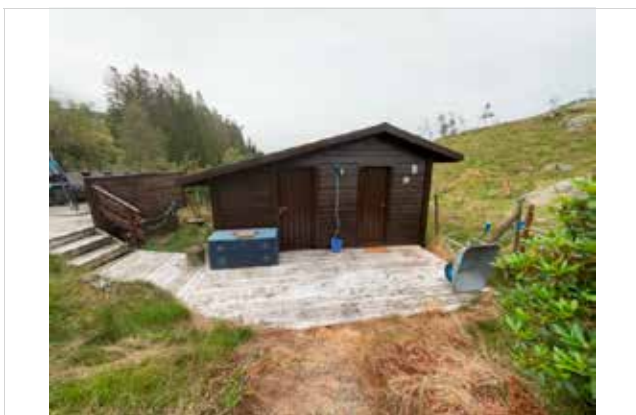
Bod med utedo er oppført på terrasse som fundament, vegger i bindingsverkskonstruksjon som er kledd med trepanel utvendig, sperretak som er teknet med stålplater.

Bygningen inneholder utedo med snurredass system, opplegg for vaskemulighet via vannbøtte m.m. og lagerrom for ved og annet utstyr.

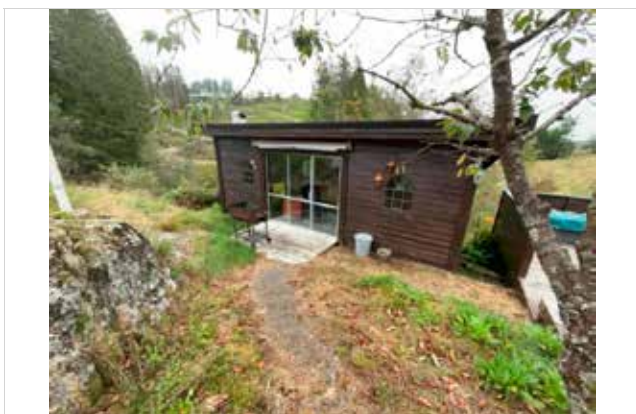
Hagestue er oppført på terrasse som fundament, vegger i bindingsverkskonstruksjon som er kledd med trepanel utvendig, sperretak som er tekket med papptekking.

Det er montert peis i bygget. Peisen er ikke kontrollert ut fra branntekniske hensyn.
