**VOLVO XC60 4X4**
**TESTDATO: 22.09.2022**    **KODE: 102584**  
**7**

<b>ZA21542</b>

NBF Tilstandsrapport er utarbeidet av Norges Bilbransjeforbund og Forbrukerrådet.

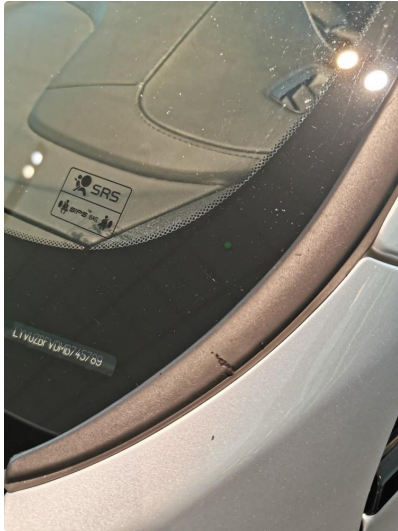
Punkt	Beskrivelse	Plassering
<b>1. EKSTERIØR</b>		
1.1 Frontvindu	Liten skade i pakning ved frontvindu venstre side.

1.1 Liten skade i pakning ved frontvindu venstre side.
