VOLKSWAGEN ID.3 BAKHJULSDRIFT
TESTDATO: 08.08.2024
KODE: 1475985

NBF Tilstandsrapport er utarbeidet av Norges Bilbransjeforbund og Forbrukerrådet.

OPPSUMMERT STATUS PÅ KJØRETØY

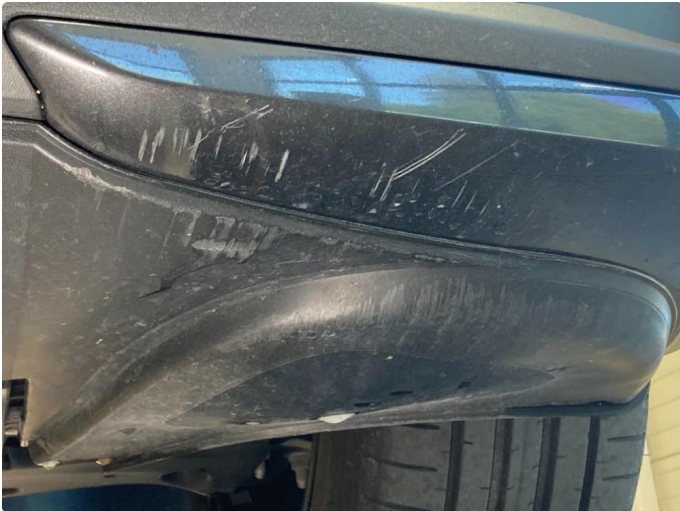
Punkt	Beskrivelse	Plassering
1. EKSTERIØR		
1.1 Lakk	Div. lakkriper og steinsprut.	
1.2 Støtfanger	Noe skrubbskader underkant støtfanger foran.

1.2 Noe skrubbskader underkant støtfanger foran.
