NAF Bruktbiltest

Testdato
26.07.2024

Bilmerke	Nissan	Motorstørrelse	cm ³
Modell	e-NV200	Motoreffekt	80 kW
Type	ME0N	Aksler i drift	1
Registreringsnr.	EL96206	Drivstofftype	Elektrisk
Understellsnr.	VSKYAAME0U0516029	Kjøretøygruppe	315
Km.stand.	73518	Bruktimportert	Nei
Farge	Hvit	Registreringsår	2017
		Registrert første gang	10.04.2017

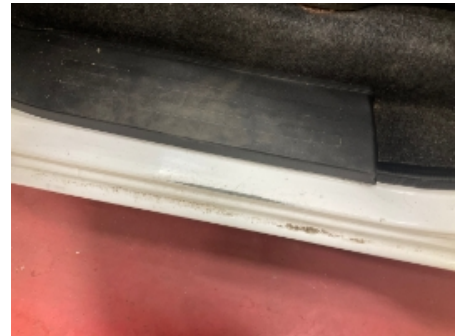
21. Døråpning

Ref.Id	Repareres	Resultat	Beskrivelse
2.4	Unormal lyd	Vindsus høyre side	
3.5	Nøkler / Utstyr	Nøkkel/er mangler	
4.6	Service/ Dokum.	Service er ikke utført i hht produsentens spesifikasjoner. Dette kan medføre uforutsett verditap og evt garantibortfall. Kostnader må vurderes nærmere ved avregning.	Tid mellom servicer er overskredet
17.11	Lys	Skadet lykteglass:	Venstre baklys
54.2	Setevarmer	Setevarme virker ikke:	Venstre foran, Høyre foran
58.5	Tilstand 12 volt batteri	Bør lade batteri	
86.3	Lakk / karosseri utvendig	Skadet:	Støtfanger foran
97.1	Døråpning	Sår eller skade:	Venstre fordør
98.2	Seter	Misfarget/skittent:	Venstre foran, Høyre foran
104.2	Varseltrekant	Mangler.
