SKODA KODIAQ RS 241 HK AUTOMAT 4X4
TESTDATO: 09.08.2024
KODE: 1476922

| DR60484 | 88 700 KM | 16.01.2019 Førstegang registrert | Diesel |

NBF Tilstandsrapport er utarbeidet av Norges Bilbransjeforbund og Forbrukerrådet.

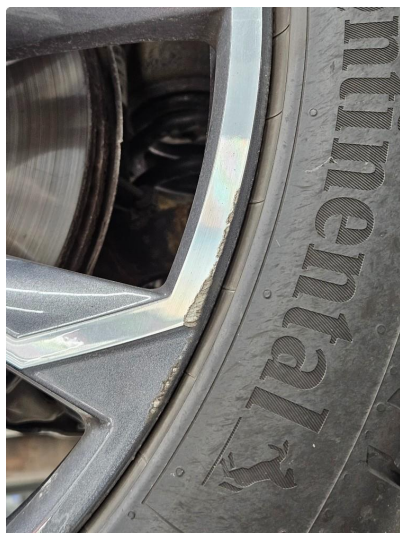
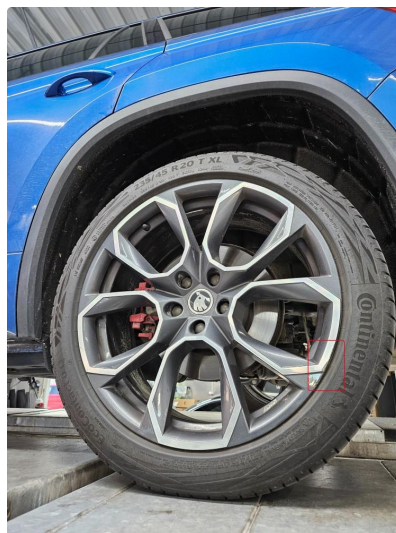
| Punkt | Beskrivelse | Plassering |
|---|---|--|
| 1.1 | Dekk/Felger | liten skrubb på ytre kant, v.side bak |

1.1 Liten skrubb på ytre kant, v.side bak

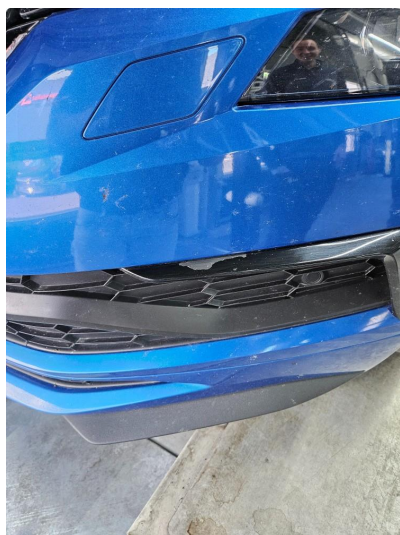
| Punkt | Beskrivelse | Plassering |
|---|---|--|
| 1.2 | Støtfanger | noe flass på pianosort plast-deksel, frontfanger v.side |

1.2 Noe flass på pianosort plast-deksel, frontfanger v.side

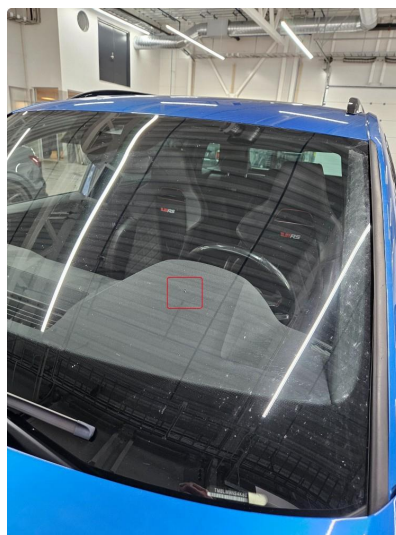
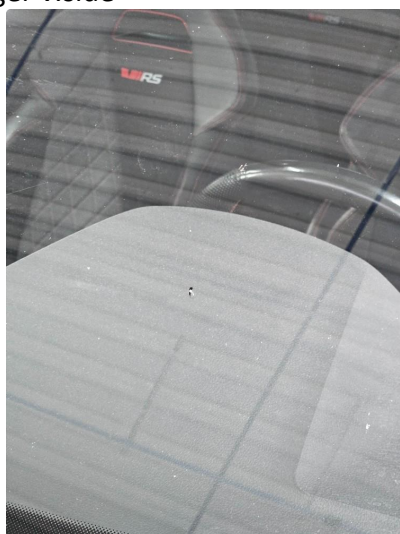
| Punkt | Beskrivelse | Plassering |
|---|---|--|
| 1.3 | Frontvindu | steinsprut, for liten til rep./liming, notert for info |

1.3 Steinsprut, for liten til rep./liming, notert for info
